西村家住宅主屋

熊本地震被災文化財建造物復旧支援事業

- 建築年代 大正6年（1917）築
- 構造形式 木造2階建、西面入母屋造、棧瓦葺、真壁造
東・西面煉瓦造の防火壁

担当HM 山川 満清
設計監理 中島孝行アトリエ
施工 (株)中島組

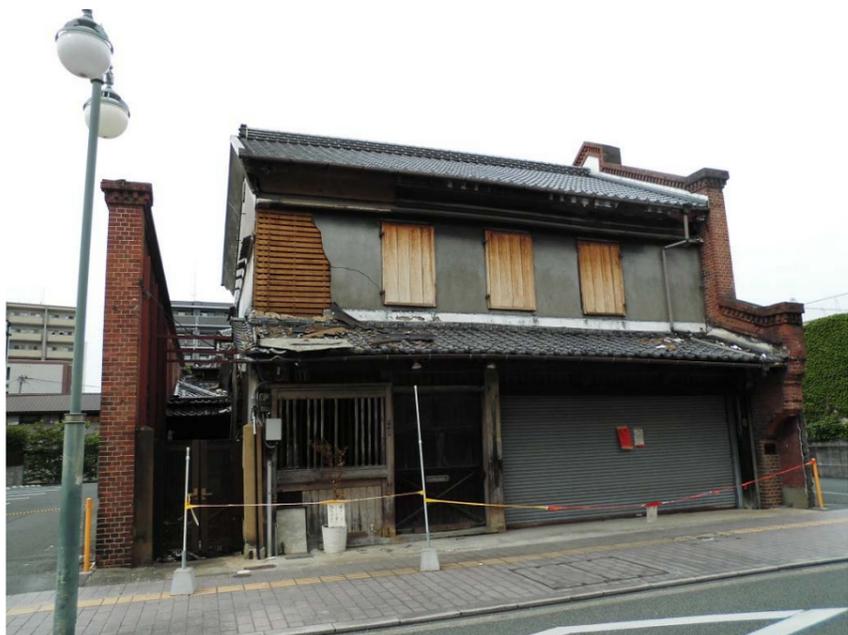
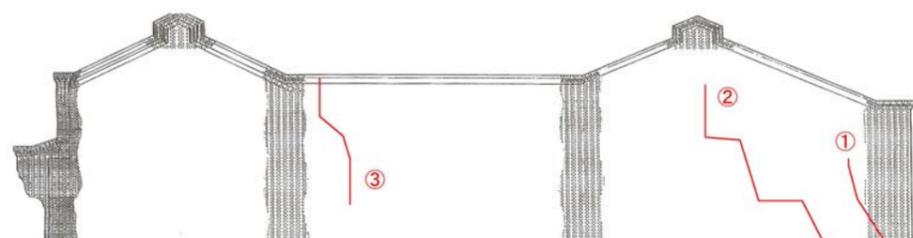
東面

西面

煉瓦造防火壁の亀裂

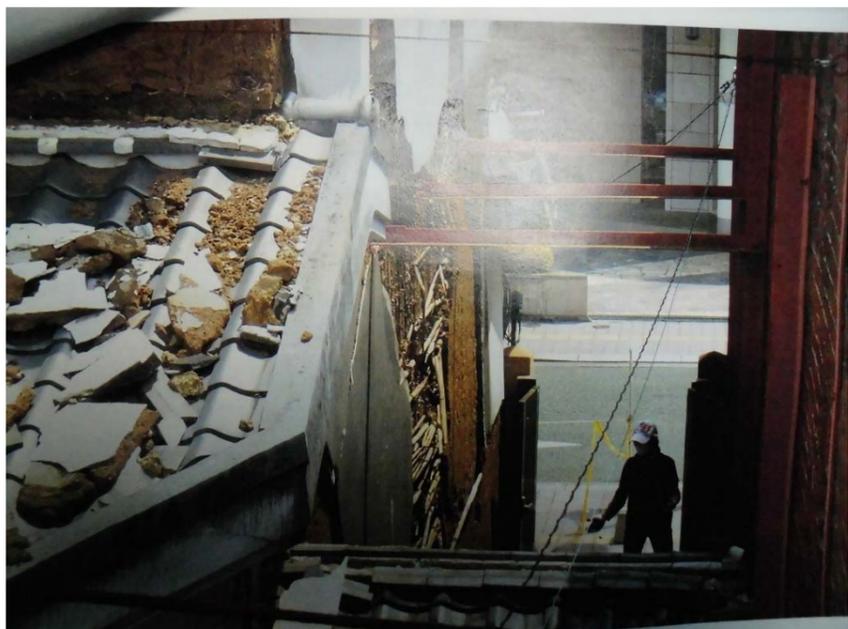
蔵 熊本市景観建造物助成事業にて復旧
外壁の剥離・亀裂、瓦の割れ・落下

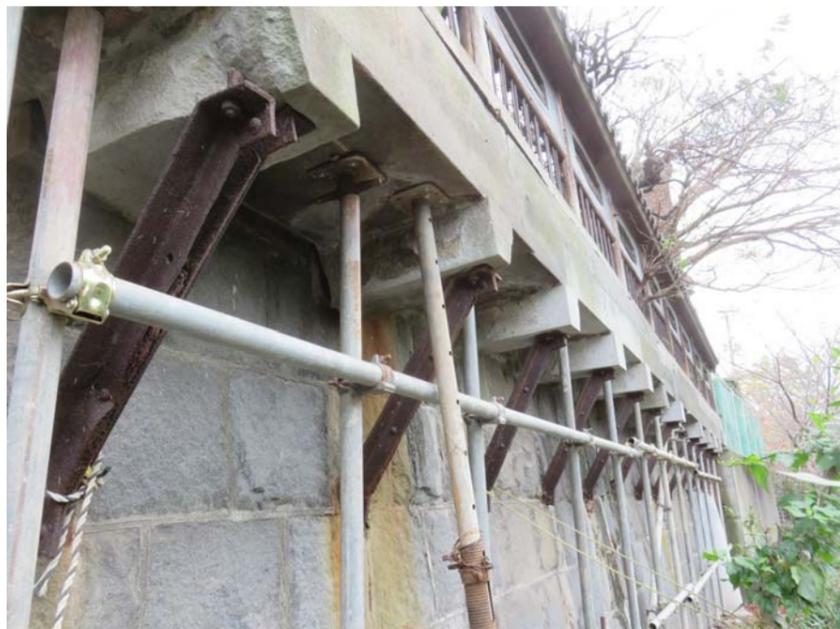
北塀 礎石持ち出し石の亀裂

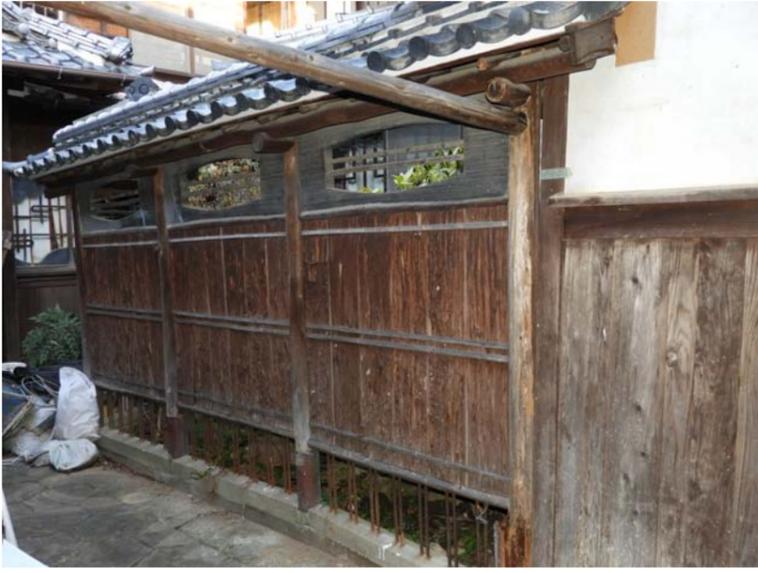
1. 修理前 傾斜

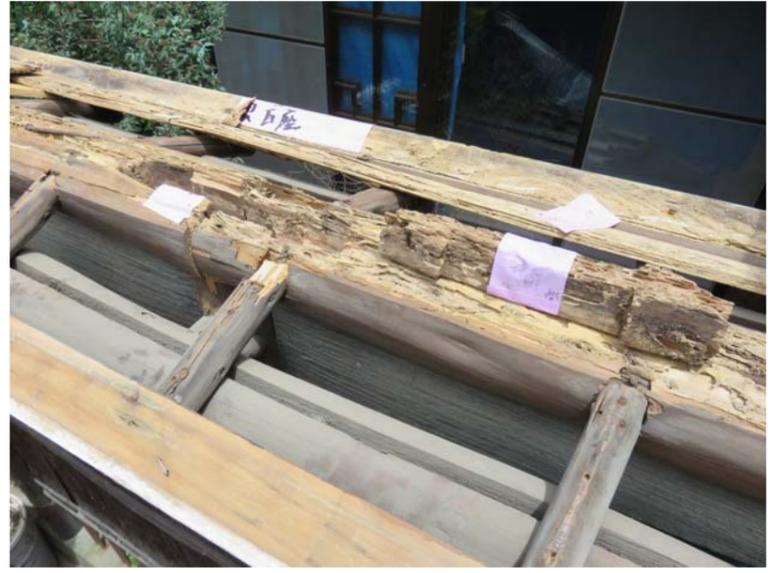
2. 屋根解体 棟木の蟻害と腐朽

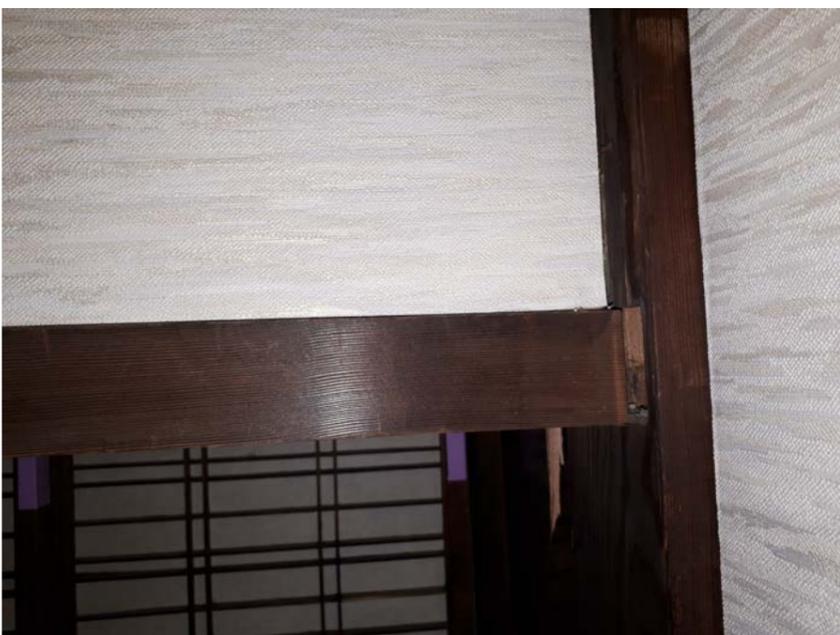
1. 鴨居の開き

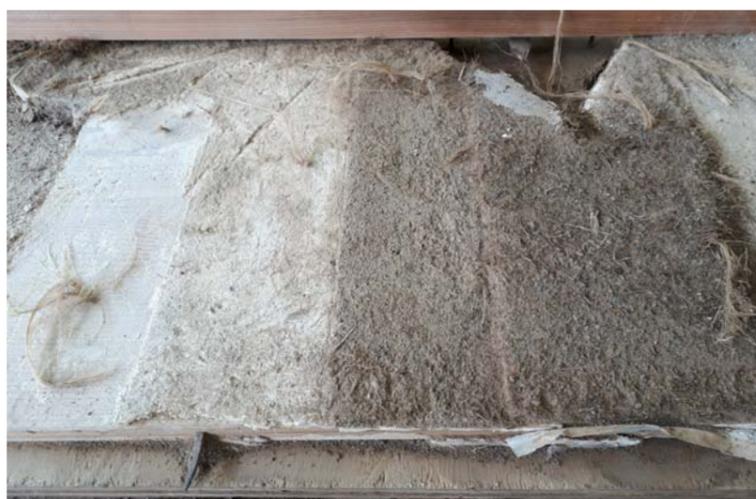
4. トレンチカット

下地板 14mm 漆喰塗 1mm 中塗大直し 3mm
中塗 5mm 黒漆喰 3mm
