2016 年 熊本地震 日本イコモス報告書 文化財の被害状況と復旧・復興への提言

**The 2016 Kumamoto Earthquake
Report on Damages to the cultural properties
and
Recommendation for their restoration and rehabilitation**

**2019 年 3 月
(一社) 日本イコモス国内委員会
March 2019
Japan ICOMOS National Committee**

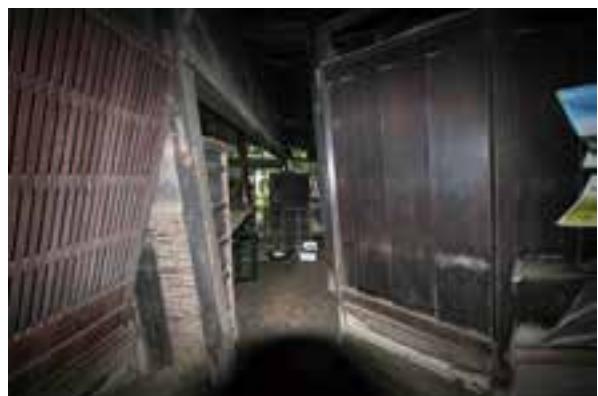
④江藤家住宅 柱が著しく傾斜し建具が外れた内部土間

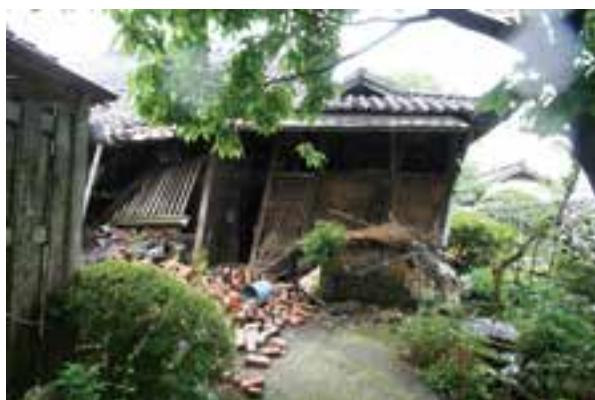
⑤江藤家住宅 柱や壁が著しく傾斜し壁も崩落した裏手

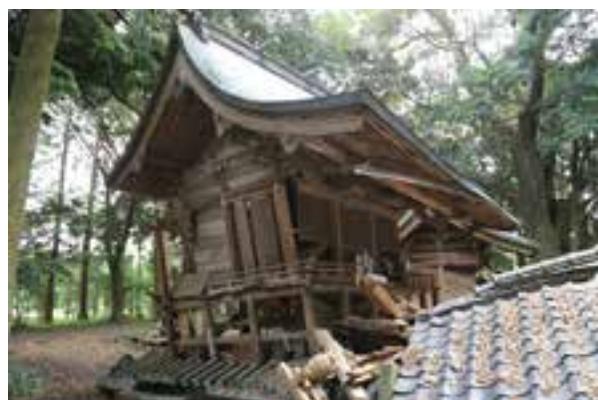
⑥八王社 大きく傾斜した本殿と倒壊した拝殿

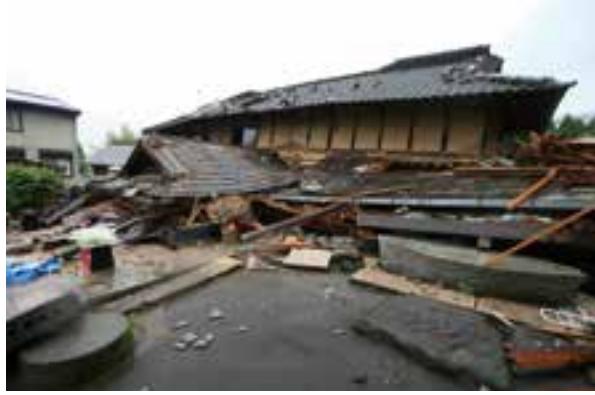
⑦西原村の民家 一階部分が倒壊

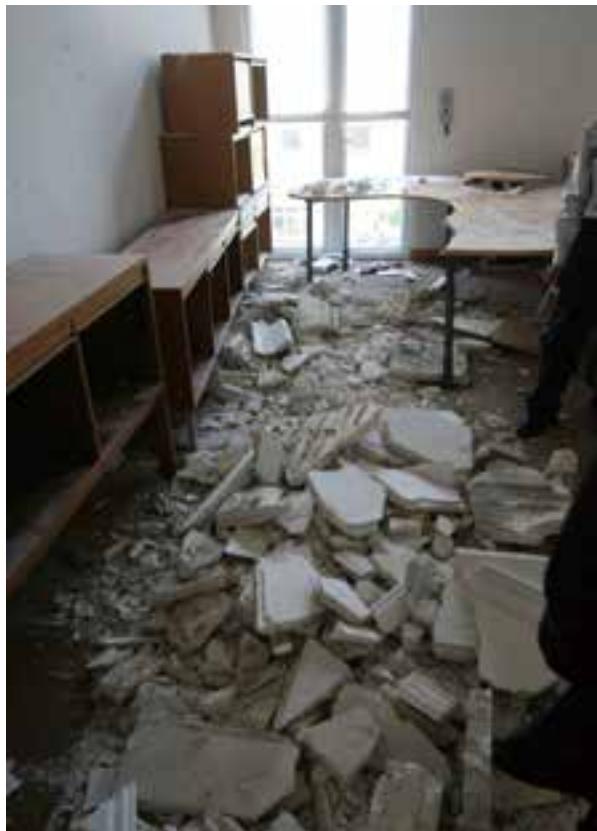
⑩ PS オランジュリ 落下した木摺天井材

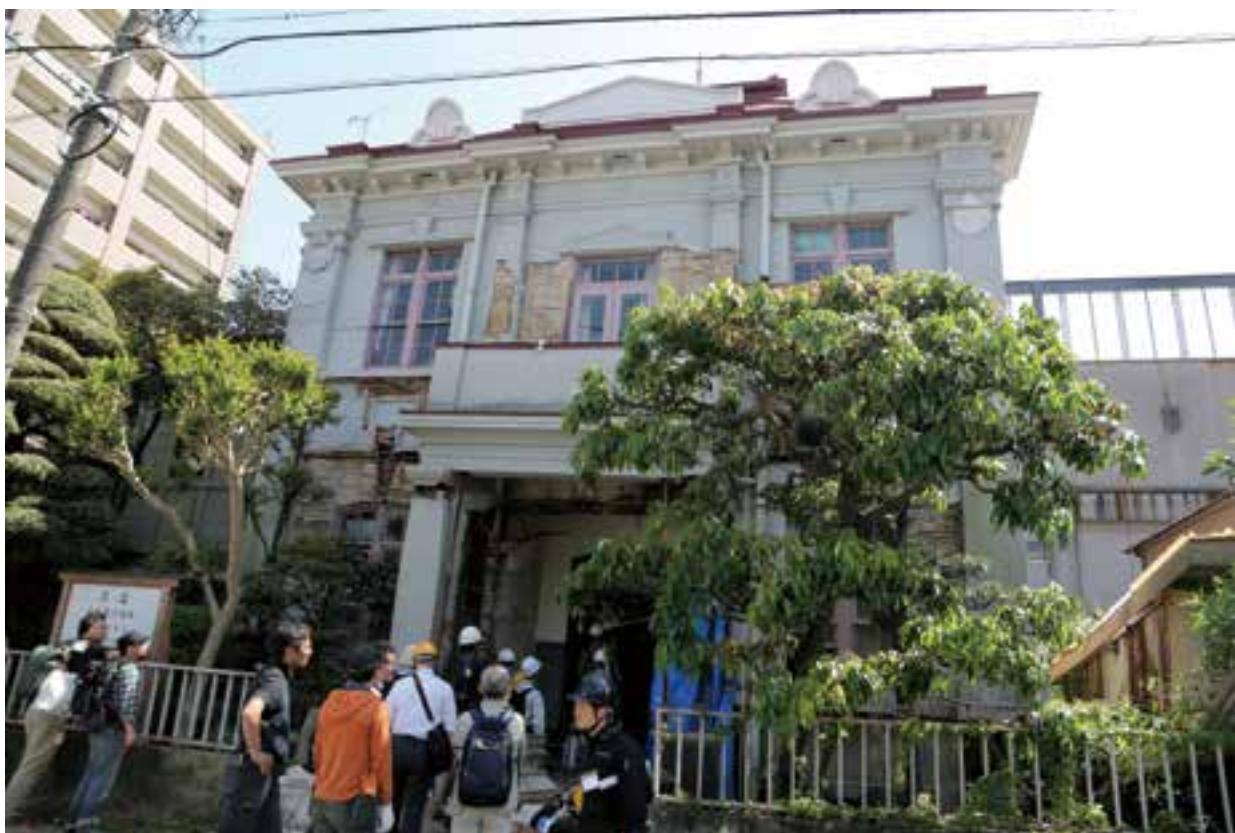
⑫鈴木邸 壁が剥落したファサード

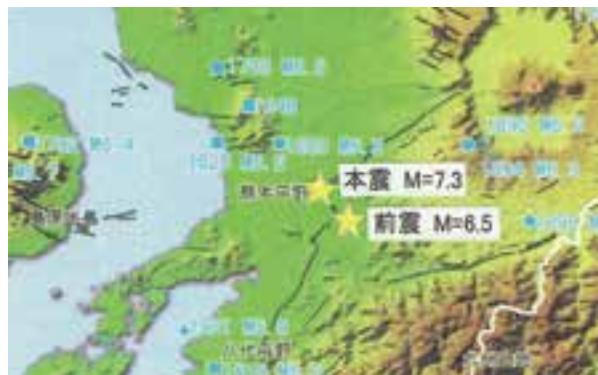
図1.1.1 熊本地方の歴史地震と活断層¹⁾

2016年熊本県地方に大きな被害を与えた地震は、4月14日21:45分頃に発生した前震と4月16日01時25分頃に発生した本震および震度1以上の地震動を1000回以上観測した余震から成る連続地震である。4月14日の前震、4月16日の本震とともに、震度7を記録しており、計測震度観測が始まった1996年度以降、震度7を記録した3回目の地震となった。(過去2回は、2004年新潟県中越地震、2011年東北地方太平洋沖地震) 中央構造線の西端から延びる断層帯が九州中部をほぼ北東-南西に横断しており、今回の地震は、その活断層によって起こった内陸型地震である。この熊本県地方の地震活動度を示すために、歴史地震について以下に示す。表1.1.1に17世紀以降の熊本地方で被害を及ぼした地震の一覧を示す。また、図1.1.1に熊本地方の歴史地震および活断層と今回の前震・本震の震源の位置を示す。

4月14日の前震は、日奈久断層、4月16日の本震は布田川断層によって発生したとされている。ともに、右横ずれ断層である。震源の深さはそれぞれ約11km、約12kmであった。新編日本の活断層によれば、これらは確実度I(活断層であることが確実である)³⁾、活動度B級(1000年あたりの変位速度0.1-1.0m)に分類されている。なお、日奈久断層の変位速度は0.7m/1000年と推定されている。地震調査委員会は、日奈久断層および布田川断層が活動した場合、それM6.8、M7.0程度の地震が発生する可能性を指摘していた。

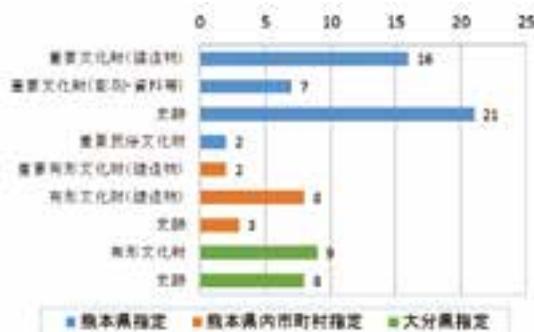
図 1.2.1 国指定文化財等の被害件数（種類別）

本節では今回の熊本県熊本地方を震源とする一連の地震による文化財等の被害の概要を述べる。図 1.2.1 は国指定の重要文化財や登録有形文化財等の 2016 年 5 月 30 日現在の被害件数（計 150 件）と構成比を示したものである。登録有形文化財の被災建造物が最も多く 57 件、次いで国指定の重要文化財の被災建造物が 39 件で、これらの建造物の被害が全体の約 2/3 を占めている。これに史跡や名勝の被害を加えると全体の 9 割を超える。

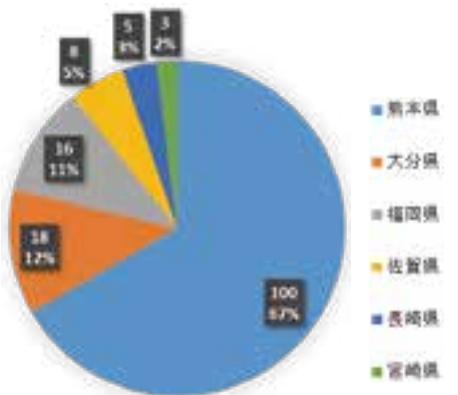
図 1.2.2 国指定文化財等の被害件数（都道府県別）

図 1.2.2 は図 1.2.1 に示した国の被災文化財等 150 件をその所在地で分類し、都道府県別に示したものである。熊本県の文化財等の被害が全体の約 2/3 を占めており、次いで大分県、福岡県の文化財等の被害が多く、この 3 県の被害が全体の 9 割を占めている。

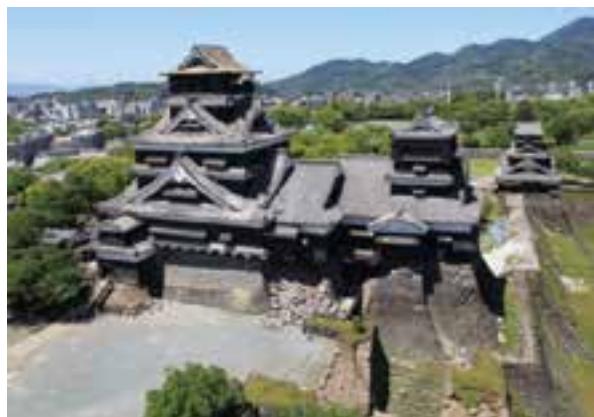
写真2.1.1 天守の被災状況

昭和35年に再建された鉄筋コンクリート造の大小二つの天守は、地下47mに達する深基礎杭に支えられ倒壊を免れたが、土台の石垣に被害があった。特に明治10年の火災で焼損し、明治22年の地震で被災し修復されていた穴蔵内面石垣は全てが崩落・崩壊した。外面石垣が「清正流石垣」として著名な大きく反り上る大天守石垣に大きな被害はなかったが、小天守石垣の北面・東面に大きな被害があった。

天守建物は最上階を除けば大きな被害がなく、震災前から検討していた耐震補強を施して復旧し、内部についても新たな展示を施工中である。土台の石垣のうち、大天守は穴蔵内壁を中心とした復旧に留まるが、被害が大きい小天守では外面石垣・穴蔵内壁ともに大規模な積み直しが必要となる見込みである。

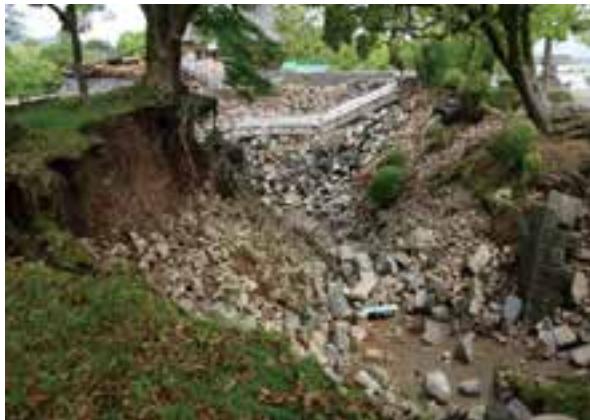
写真 2.1.1.2 数寄屋丸御門跡の被災（南から）

前震で通路に面した石垣が崩落したが、本震ではその崩落範囲が拡大し、通路を埋め尽くすように石材が落下している。西側の石塁上面での観察では石塁中央に地割れが走り、これを境に東面石垣が崩れ、西側では石積みのすぐ背後に空隙ができ、その空隙に天端の石材の尻が沈みこんで石垣上部が孕み出しの状態にある。

この通路の両面は明治22年地震でも同等の被害があり、間知石状に石材を再加工する方法や間詰め石の省略、落し積みなど当該期の技術で復旧されている。この修復時の裏込めには土砂の混入が顕著で、平左衛門丸側の石塁は上部1.5mほどを省略して完工している。崩落石材の回収作業では、下位の石材が石垣根元に落下し、その上に裏栗石や上位石材が滑落し覆い被さっていることを確認している。

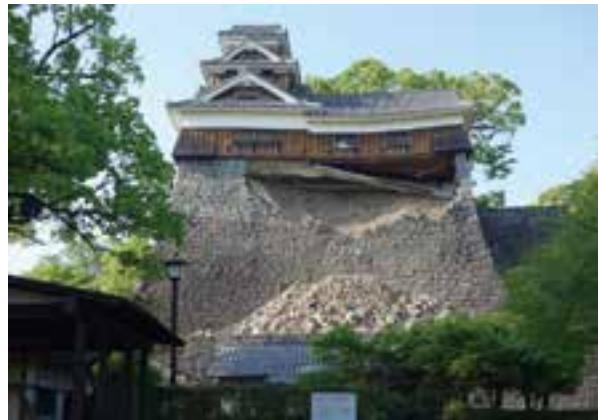
写真 2.1.1.4 飯田丸五階櫓の被災

前震では櫓の西側曲輪面に細かな地割れが確認されていたが、本震で櫓の基礎の一部である石垣東面が大きく崩落し、その影響で西面・南面の石垣上部も崩落している。櫓台の南半は全てグリ石を詰めた石壘で、拳大から人頭大の円礫がびっしりと充填され、土などの混入はほとんど見られなかった。回収された築石は 1800 個を超え、最大級の崩落箇所となる。曲輪面の地割れは、本震では本数が増大し規模も拡大していた。

倒壊で落下した櫓の木材や屋根瓦などは大きく毀損していたが全て回収し、清掃・釘仕舞いをしたうえで来るべき櫓の再建に備えて城内に設置した倉庫に格納している。

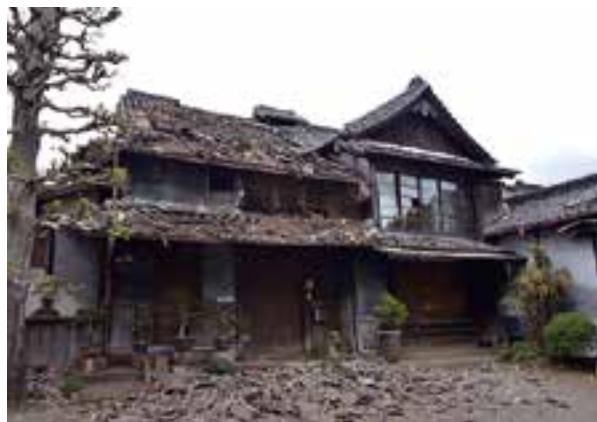
写真 2.2.2 主屋（被災後）

前震では、主屋北側の煙突が倒壊、中の蔵の土壁が一部崩落した程度の被害であった。本震により主屋は大きい箇所で 1/8 以上西側に傾斜し、屋根瓦や土壁が落下した。内部は広間上部の天井が一部落下、座敷は南側に傾斜し、床の貼り付け壁が損傷した。主屋は構造的に土間を中心とした棟、南側の座敷を中心とした棟、北側の比較的新しい住居棟の三つに分かれており、それらの接続部分が大きい箇所で 50cm ほど破断した。馬屋は西側外壁が剥落し西側の道路に大きく傾いた。中の蔵は柱が礎石からずれ、軸部が西側に傾斜した。また過半の土壁が落下した。裏門は西側の道路に倒壊した。敷地北側の石垣は、一部に孕み出しが生じた。江藤家住宅は本震の震源となった布田川断層の北東に位置する。主屋をはじめとする建物は、本震により西側もしくは西南西側に傾斜しており、東北東から西南西にのびる布田川断層のズレの方向と似た傾向を示している。

応急処置対応として、主屋は傾斜の著しい西側の屋外と内部に仮補強を施し、倒壊防止の措置を講じた。また梅雨時期には、屋根破損による建物内部への漏水が著しく障壁画への影響が懸念されたため、先行して剥ぎ取りを行い別途保管した。馬屋は道路側への傾斜が 1/8 程度と大きく、また柱脚の腐朽も著しかったため、安全確保のため一旦解体した。中の蔵は残った土壁を解体撤去し、傾斜を押えるため内部に仮補強を施した。石垣は孕み出しの箇所のみ解体し石材を保管した。

平成 30 年度現在、主屋は被害が甚大であった西側土間部分を一旦解体し、部材の繕いを進めている。土間部分の軸部は、被災前の段階で蟻害や蒸腐れによる腐朽が進行しており、その結果、地震による被害を大きくしたと考えられる。一方、南側の座敷と北側住居部分は軸部の傾斜は大きかったものの、部材自体の破損は少なく、建て起こして戻せると判断し作業を進め

ている。主屋は年代の異なる時期に建てられた、複数の建物が寄り集まつたものが現在の主屋を形成しており、個々の建物どうしは主要な構造部材で接続されていないことが解体して判明した。これが今回の地震での被害を大きくした要因の一つではなかったかと思われる。今後行われる構造補強では建物の耐力自体の補完と、それらバラバラの建物をどのようにして一体的にするかが課題である。

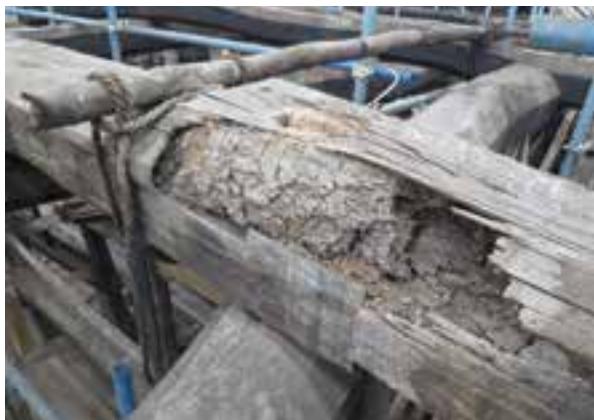
写真 2.2.11 土間上の破損 梁の蟻害が顕著

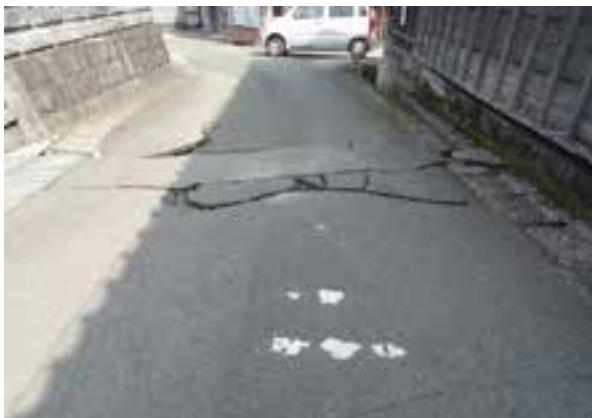
写真 2.3.1.1 矢野家住宅（本宅）・納屋前の道路

矢野家住宅（本宅）は、1873年の建築で、江戸期の在御家の屋敷構えを踏襲しており、1999年に登録有形文化財となった。主屋、倉、味噌蔵、納屋、表門、裏門、中門の計7棟からなる。敷地には3本の亀裂（納屋、主屋、倉）が東西方向に走っており、南北方向に大きく揺れ、南方向に地盤が移動していることが認められる。このため、軸部が礎石などから外れているところも多いが、軸部が移動したというよりも

地盤の方が移動したからである。

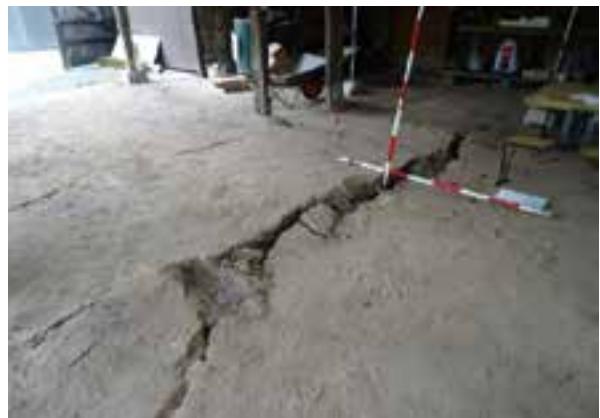
写真 2.3.1.2 矢野家住宅（本宅）・納屋の亀裂

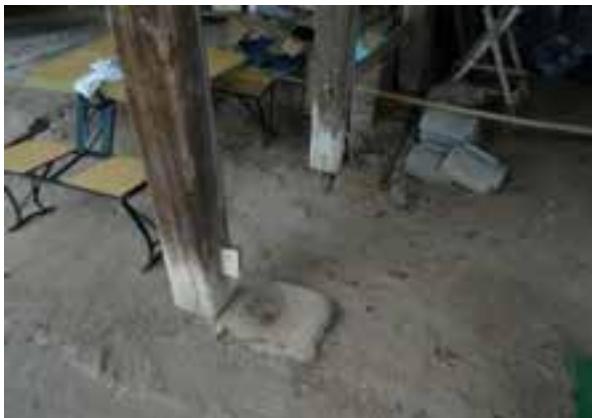
写真 2.3.1.3 矢野家住宅（本宅）・納屋の柱と礎石のズレ

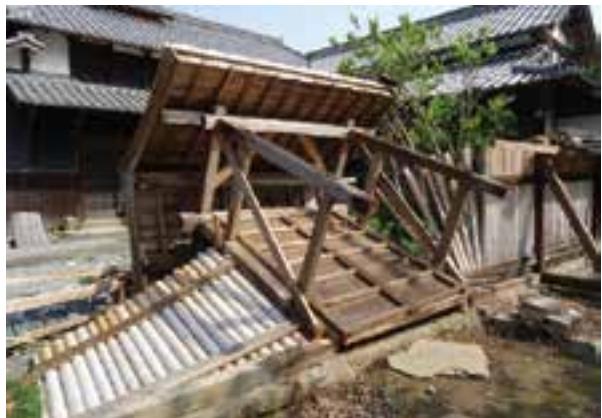
写真 2.3.1.4 矢野家住宅（本宅）・中の門の倒壊

表門は薬医門であるので表側（西側）への傾きが大きい。裏門は軸部はほぼ健全であるが、瓦のズレが見られる。中門は火打ちや筋交いで補強されていたため、そのままの構造を残しながら転倒した。

礎石や土台石と緊結していない伝統工法の方が、倒壊を免れることを物語っていることは興味深いことである。

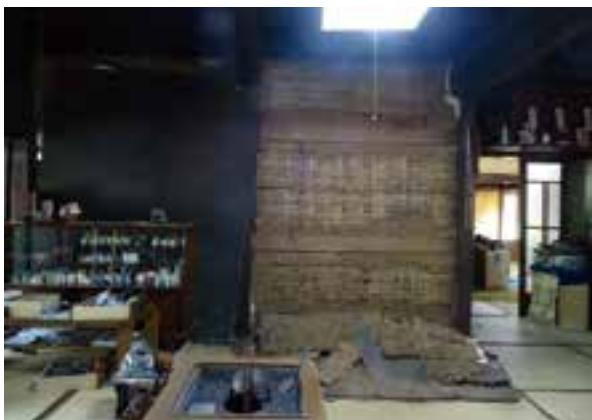
写真 2.3.1.5 矢野家住宅（本宅）・主屋 オモテの壁崩落

主屋の瓦屋根は葺き替えられており、ほぼ健全であったが、一部の壁が崩落する等大きな損傷がみられ、亀裂を有する箇所を含めると大部分の壁が健全な状態ではない。軸部は柱に部分的に傾斜が見られ、礎石真から外れている個所も多い。主屋下に入る亀裂のため、南北方向に地盤にズレが生じ、ザシキの落とし掛けの脱落や敷居鴨居が外れるなどが生じている。

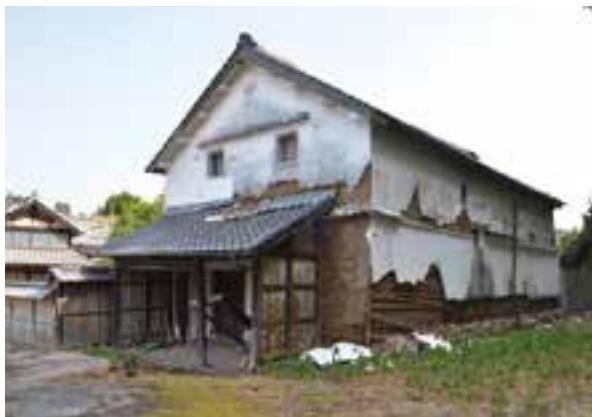
写真 2.3.1.7 矢野家住宅（本宅）・倉

蔵の内部ドマに亀裂が走り、土台石と軸部が大きくずれており、梁が柱を押しているため、倒壊の恐れもある。

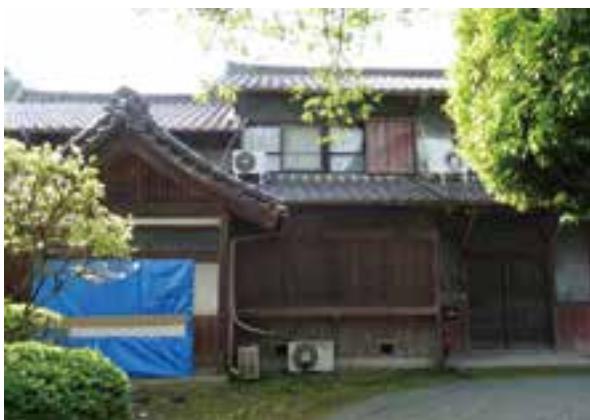
写真 2.3.2.1 矢野家住宅（新宅）被災後

新宅は本宅の東隣に位置し、1929年に建築された一部2階建てで、矢野家本宅と同時に登録された。屋根や軸部はほぼ健全である。壁の一部崩落や亀裂、漆喰上塗りの剥落が見られるほか、階段が西方向に動き、ズレが生じている。

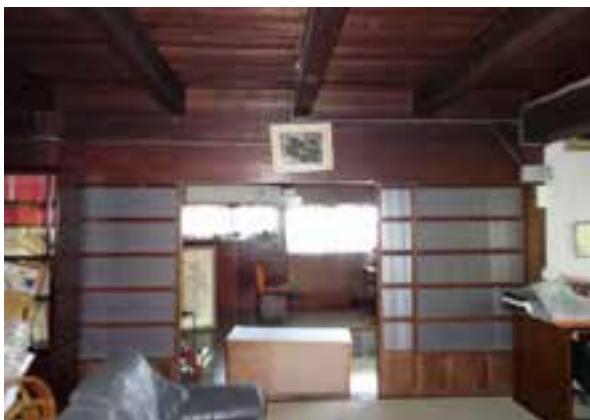
写真 2.3.2.2 矢野家住宅（新宅）の指鴨居

この建物は、他の伝統的住宅建築に見られるように周囲に壁が少なくほぼ解放となっているため、耐震要素はないと考えられるが、軸部はほぼ健全な状態を保つことができた。これは、矢野家住宅（本宅）に見られる地盤の大きな亀裂が新宅まで達していないこと、指鴨居の多用で軸部の耐力が十分あつこと、全体に構造的バランスが良かったことなどが考えられる。

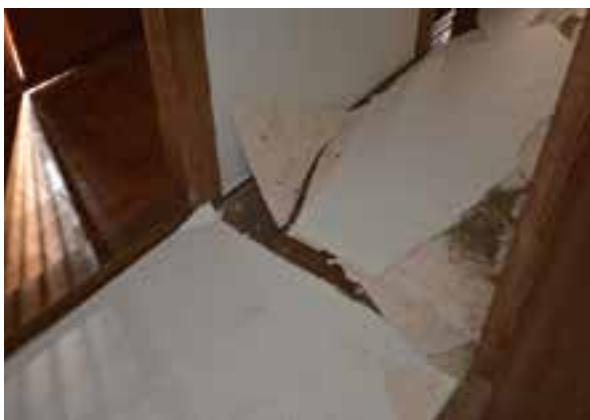
写真 2.3.2.4 矢野家住宅（新宅）・壁の上塗崩落

2018年3月から修理が開始され、屋根の破損部分の修理、壁崩落部分、壁亀裂部分の修理、地震で変形した襖や障子の調整や張替などが同年9月頃完了し

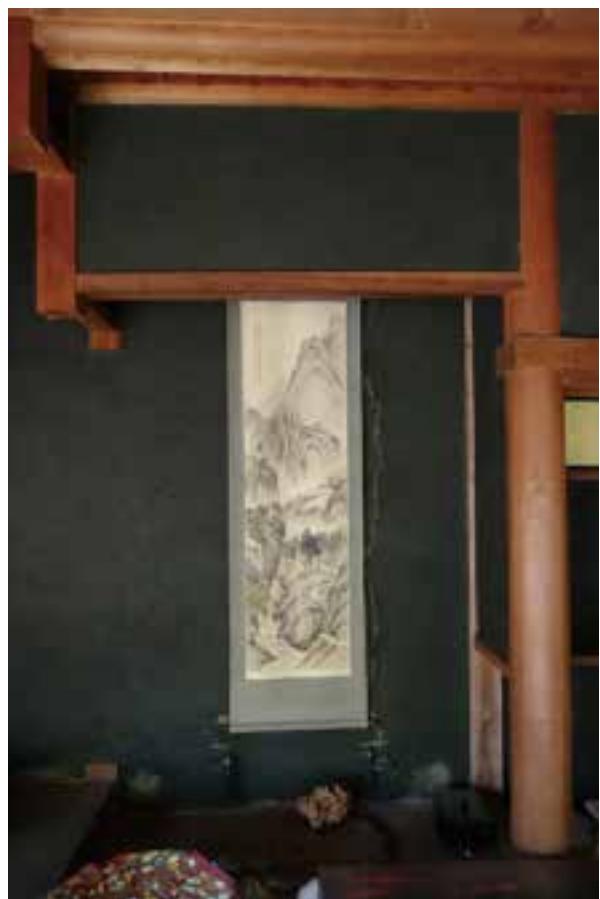
写真 2.3.2.3 矢野家住宅（新宅）・トコ壁の亀裂

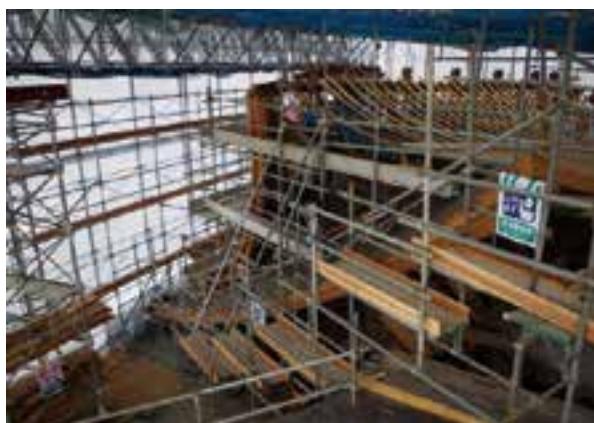
写真 2.4.1 解体途中の楼門（2017年3月）

楼門は、三間一戸二階二重門の形式で上層が非常に大きく、柱が上下層を貫いて通る構造ではないため、本震で生じた歪みが建物の許容を超え、上層の加重も相まって下層は北側へ倒れ、上層は西側へ時計回りに捻じれる形で倒壊した。神幸門・還御門では、建物全体に軽微な歪みが生じて組物の破損や装飾の一部が落下した。三つの神殿では、それぞれ身舎南西隅柱の移動や向拝浜縁の破損等が生じ、特に三の神殿は被害が顕著で建物の傾斜が発生したため、発災当月中に応急対策工事を実施している。

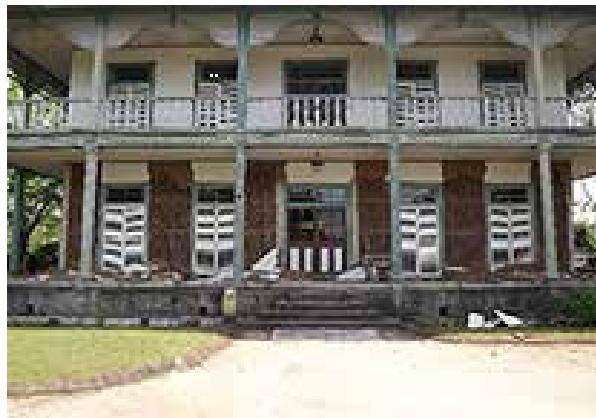
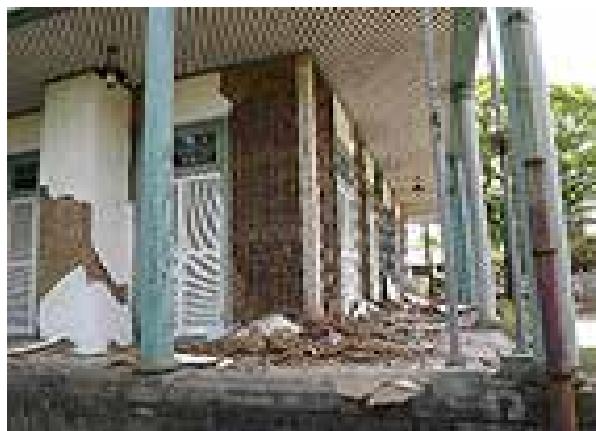
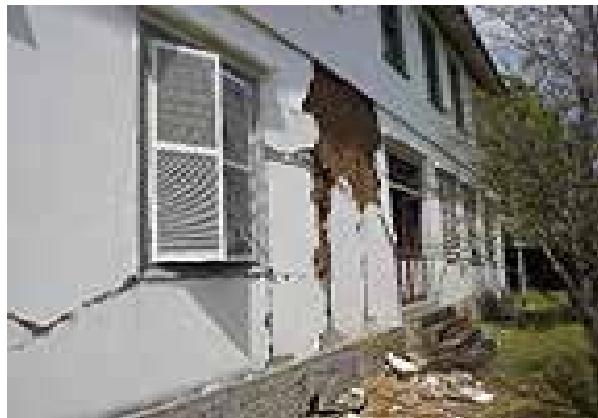
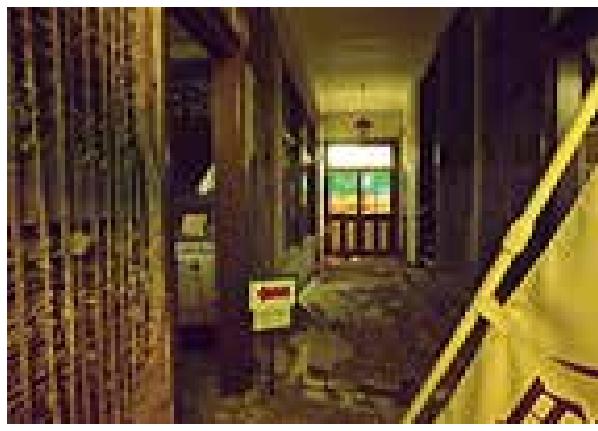
写真 2.5.2 前震による被害状況(正面)

写真 2.5.4 前震による被害状況(正面左)

以下に今回の地震被害の状況を示す。4月14日に発生した前震では、写真 2.5.2~2.5.5 に示すように、耐震要素である土塗り壁が大きく損傷した。

写真 2.5.3 前震による被害状況(背面)

写真 2.5.5 前震による被害状況(内部)

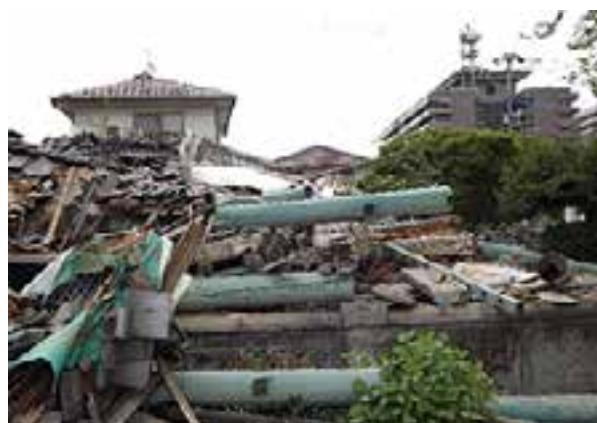
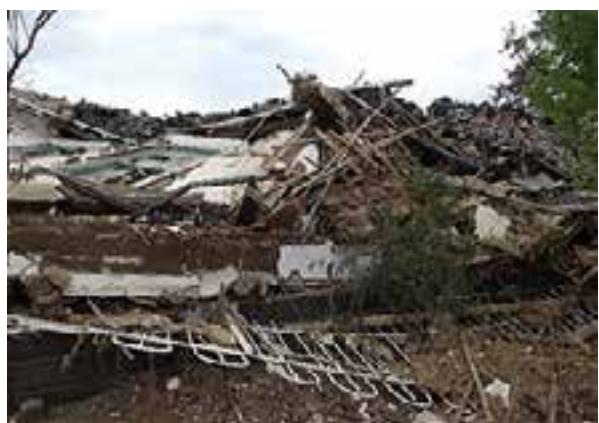
4月16日の本震で、写真 2.5.6~2.5.7 に示すよう

に全壊した。この建物の周囲には、木造住宅等が建っているが、外観上、被害を受けた建物はみあたらない。この歴史的建造物のみが選択的に被災している。また、資料館として保管されていた多くの文献資料が被災した。被災した文献資料等は、地震後、ジェーンズの会によるレスキュー活動が行われている。

写真 2.5.6 本震で全壊した建物 その1

写真 2.5.7 本震で全壊した建物 その2

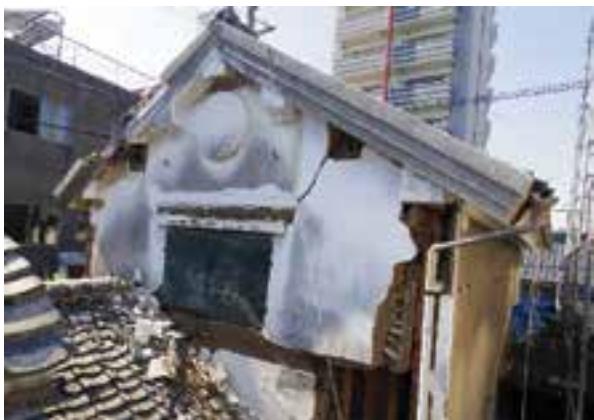
写真 2.6.3 蔵被災状況（南面）

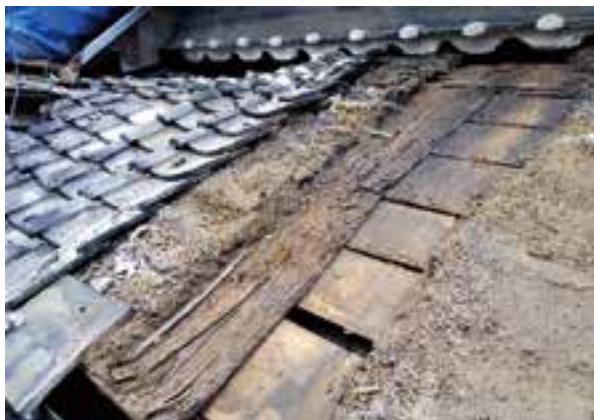
写真 2.6.5 屋根撤去前の原状の記録（主屋南下屋）

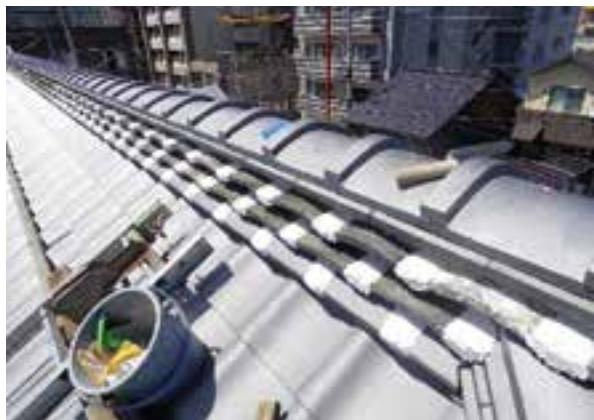
写真 2.6.6 当初の瓦を用いた大棟の復原（主屋）

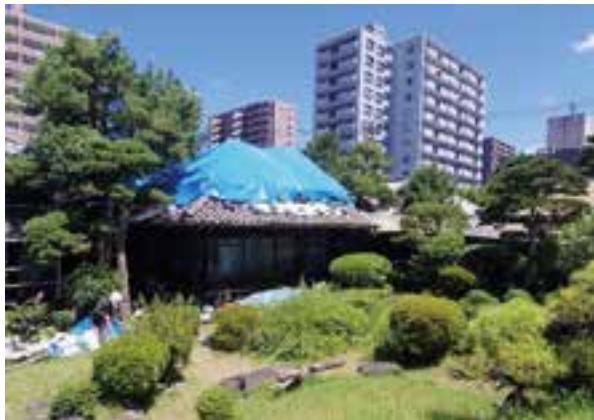
写真 2.6.7 修復を待つ十五畳（座敷）

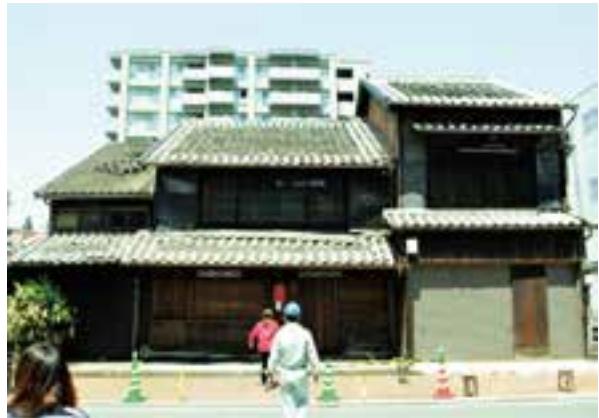
「ぱたり床几」を含む店舗部分は、開放的な造りとするため柱が少なく本震の際に局所的な変形を招いた。また、敷地内に密集する建物がそれぞれに振動したため、接合部を中心に損壊したほか、瓦の落下、土壁の崩落などで趣きは一変し、所有者が建物を存続させるために費やしてきた努力を打ち消して余りある被害となつた。しかしながら、この時点ではまだ、倒壊の恐れは少なく、技術的には修復可能と判断された。

写真 2.7.1 被災直後の正面

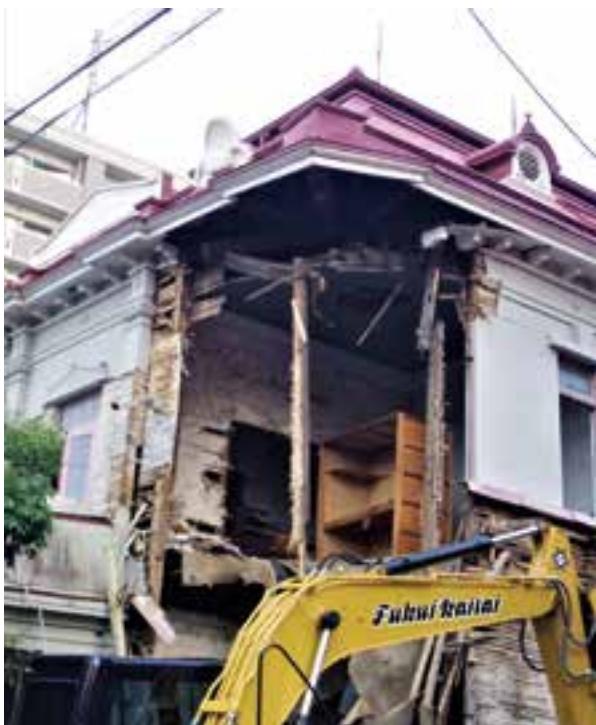
写真 2.8.3 解体中

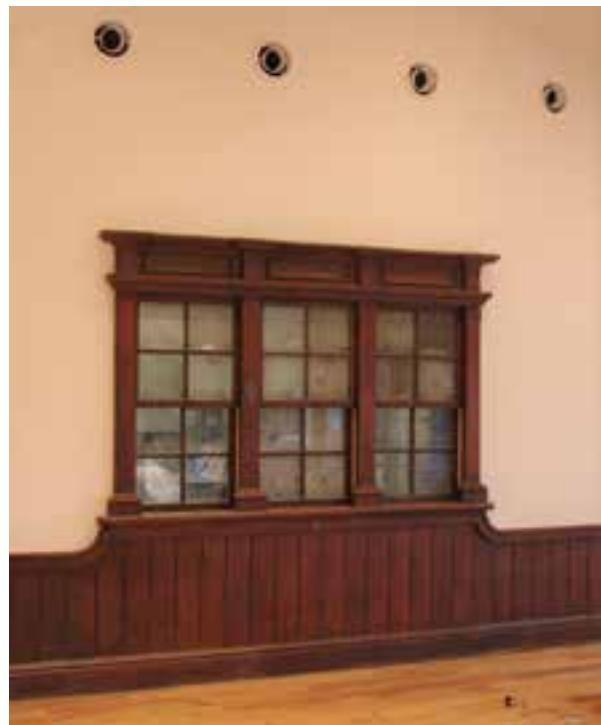
写真 2.8.4 再現された受付

なお、公費解体前日に、建具やその枠などがこの建物を惜しむ人々によって取り外されていたが、地震後に開業した洋菓子店の空間の一部として保存・再現されている。

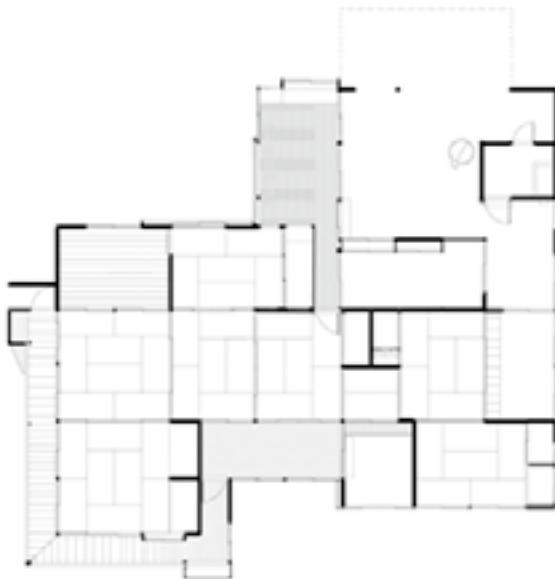
主屋は木造平家、寄棟造・草葺である。平面は東西棟の、東側では北側に突出、西側では南側に突き出すZ字型をなす。西側での突出部分は8畳の座敷で、床の間・棚・付書院を備え、長押を打つ。座敷は痕跡から増築が明らかである。座敷北側の8畳は次の間であるが、同じく長押を打ち、北面には痕跡からかつて床や床脇があったことがわかり、当初の座敷であったと思われる。次の間の東には6畳が2室続く。この東側にはさらに6畳等の部屋が続き、ここから北側に大きな土間が突出する。以上の部屋が上屋の中に納まるが、これに下屋が取り付く。次の間とこれに続く6畳2間の北側、北へ突出する土間の西側（台所）お

図 2.9.1 平面図

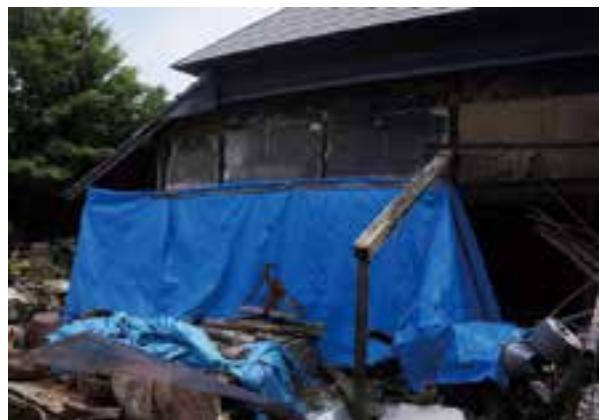
今回の地震によって建物の土壁が落ち、屋根の棟瓦がずれるといった被害があった。全体的には部分破壊に留まったが、被害が比較的大きかったのは下屋と便所である。土間の北側の下屋は崩壊し、土間との境の壁は崩落した。また、次の間の北側下屋の床が落ちた。便所も壁が落ち廊下の床も落ちた。これらに次いで損傷が大きかったのが座敷である。床の間の落掛は落下し壁も落ちて、床脇の無目鴨居も脱落した。座敷での柱の傾斜（南西方向）は1/30であった。このほか玄関の東隣の6畳の床も落ちている。

写真 2.9.4 土間北側の倒壊した下屋部分

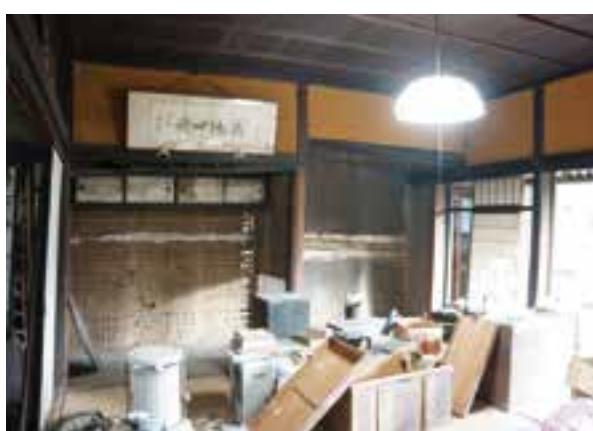
写真 2.9.5 座敷 内部 土壁が落下

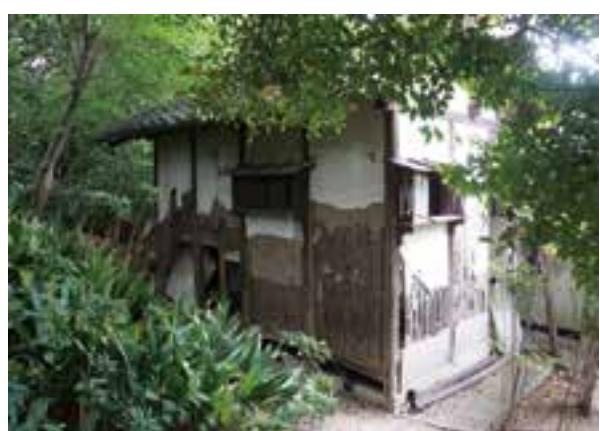
写真 2.9.6 便所 土壁が落ちる

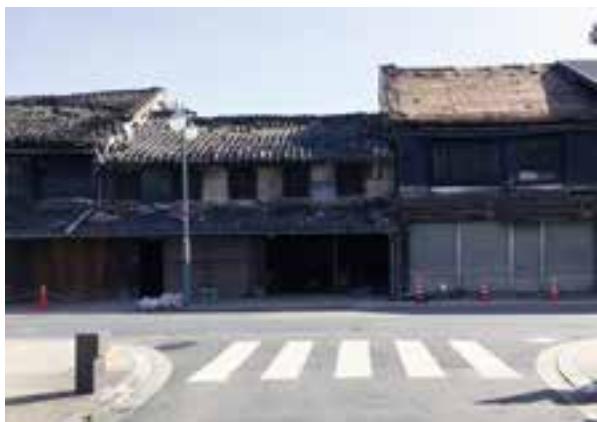
写真 2.10.1 被災直後の清永本店 2016.4.17

被災直後、保存復旧の見通しは立っていなかったが、とりあえず危険のある箇所、石場と長屋については、支保柱や筋交いを挿入し、倒壊を防止した。

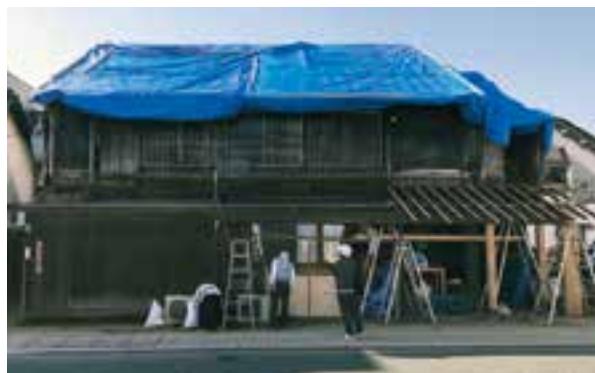
写真 2.10.4 着工後の工事現場 2018.11.6

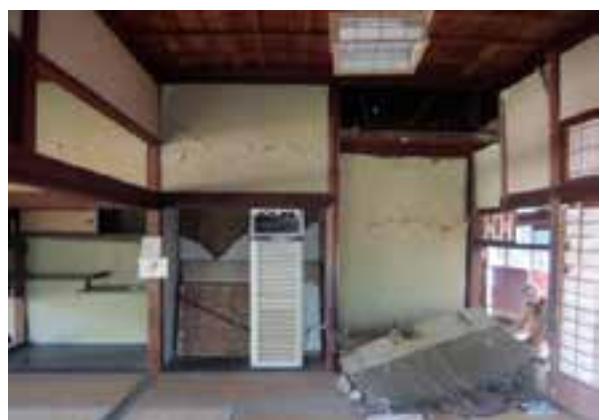
写真 2.11.1 壁はほとんど被害あり。構造体無傷

耐震設計が終了し、平成28年5月から耐震工事の着手予定だったが、工事直前に被災した。建物は相当揺れた。障子の残留変形から1/15（鴨居高で12cm）揺れたと思われる。これほどの揺れにより、障子のほとんどが破壊された。しかし、構造骨組みで壊れた部分は200本の柱の内1本だけだった。土壁は当初から修繕する予定だったので、少々壊れても大きく工事費増にはならず追加費用は建具代くらいだった。柱と基礎石がずれた個所がいくつかあったが逆に、石場建て工法が、地震エネルギーを吸収し大被害を免れたのかもしれない。

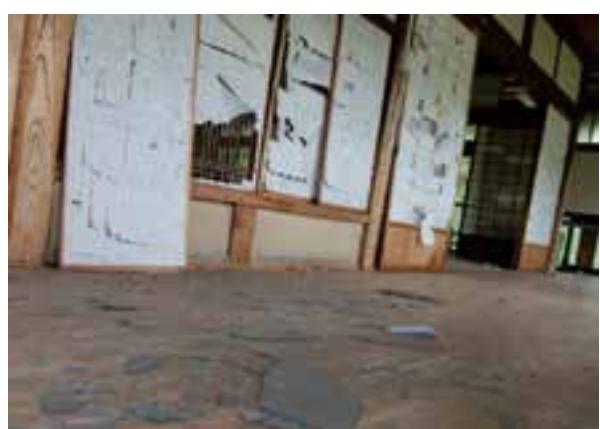
写真 2.11.2 障子紙は炸裂し、ガラスは割れた

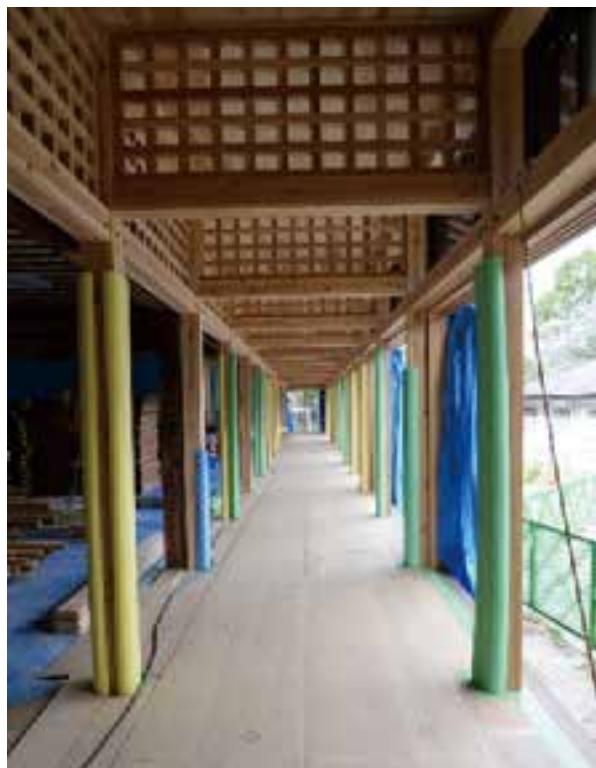
写真 2.11.5 回廊が耐震壁となる

小屋組みは、8mスパンのトラス構造であり、屋根荷重はトラス端部に集中する。耐震改修は屋根荷重を支える柱を補強し、屋根や壁の重さに比例する耐震壁を補強し、更に基盤補強へと続く。

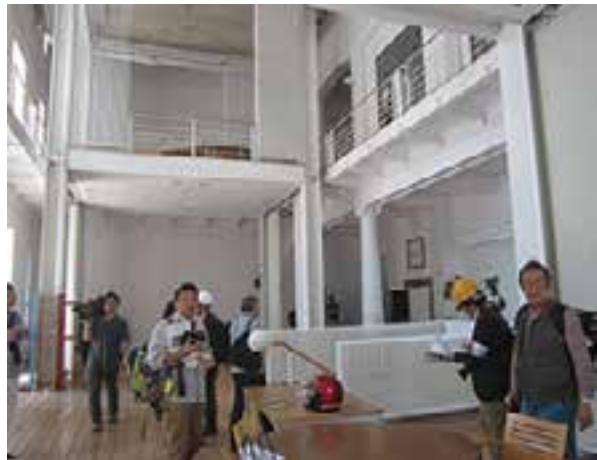
日本で鉄筋コンクリート構造が建て始められる時期に建設されたこの建物は、無補強煉瓦造に鉄筋コンクリート構造を組み合わせた構造形式となっており、内部の鉄筋コンクリート・ラーメン構造と外部の煉瓦壁構造が一体化した構造である。下部煉瓦壁の厚さは47cmである。屋根スラブは鉄筋コンクリート造であり、屋根面レベルの水平面内剛性は確保されている。また、窓の上と下には、鉄筋コンクリート造のバンドが設けられている。吹き抜け空間をもつために、全面床ではなく開口部を有する2階床レベルには、鉄筋コンクリート構造のキャットウォークがあり、水平面内の

変形を拘束する一定の効果があると考えられる（写真2.12.2）。外周煉瓦壁の基礎は煉瓦積で、北側の坪井川に面した煉瓦壁は木杭による地業をもつ、鉄筋コンクリート骨組の基礎はフーチング基礎である。今回の地震でも不同沈下等の基礎および周辺地盤に関する被害はみられない。

写真2.12.2 内部空間

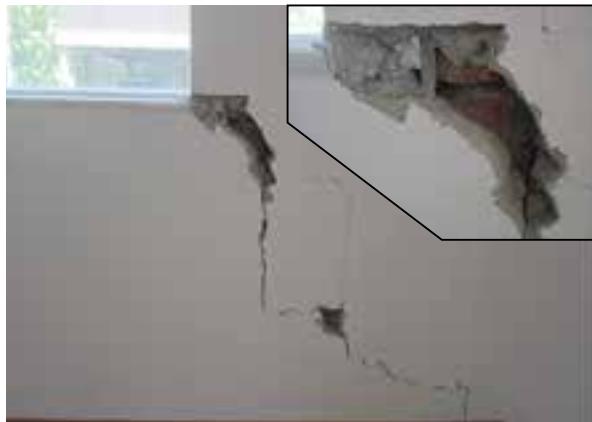
まず、煉瓦壁（室内側）に生じたひび割れの状況を示す。ひび割れの発生個所は、開口部の周辺および隅角部である（写真2.12.3）。組積造建造物の地震時挙動の特徴のひとつとして、隅角部の外側に拡がろうとする変形が挙げられる。本建物も、隅角部に面外曲げ変形によるひび割れがみられた。さらに、曲げによるひび割れもみられた。漆喰仕上げの壁面にはせん断

写真 2.12.3 開口部に生じたひび割れ

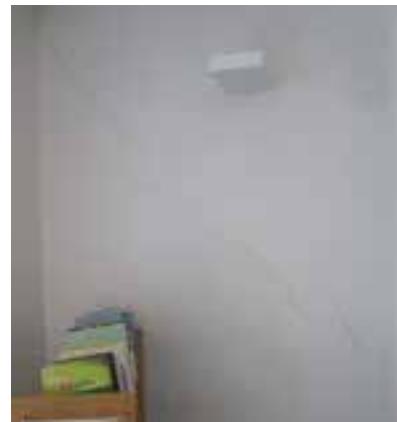
写真 2.12.4 壁面のせん断ひび割れ

ひび割れ（ひび割れ幅は小さい）も生じている（写真 2.12.4）。

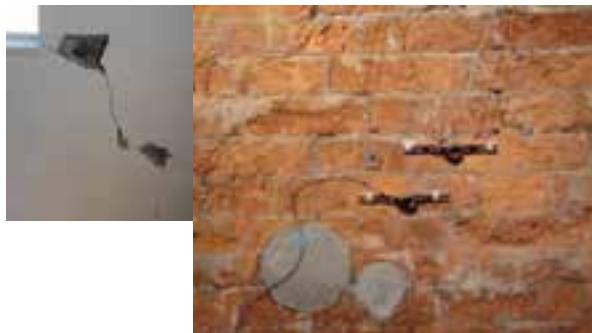
写真 2.12.5 煉瓦壁面の亀裂変位モニタリング

このように、煉瓦壁にひび割れが発生したが、構造的に安定していることを確認するために、ひび割れ変位（幅）の長期モニタリングを行っている。このモニタリングでは、ひび割れ変位は温度の影響を受けるため、室内外の温度も同時に測定している（写真 3.12.5 参照）。

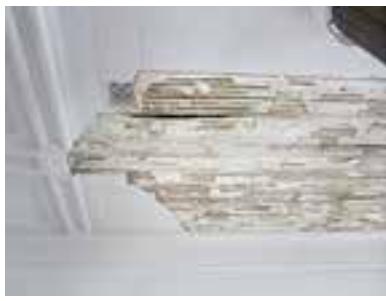
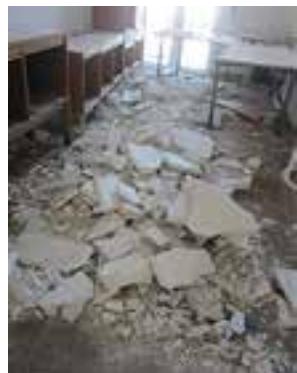
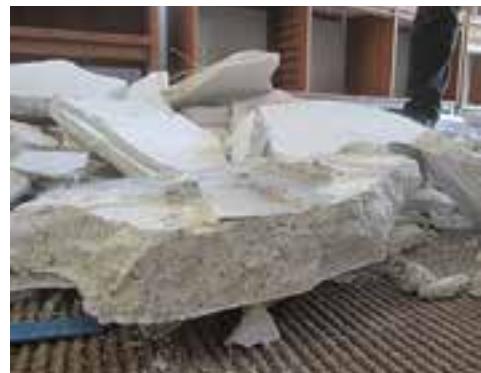
非構造部材の被害では、写真 2.12.6 に示すように、2 階事務室の木すり天井の一部の漆喰が落下した。木すり漆喰の厚さは約 40mm で落下は人命に影響を及ぼす危険性があり、余震が断続的に発生している被災後の状況においては早急な対策が望まれた。また、外壁の仕上げは大正時代のセメント・タイルである。被害調査により、セメント・タイル板のかなりの面積が剥離していると診断され、剥離範囲の調査も実施された。文化財建造物として、壁面と剥離したセメント・タイルの修理方法も保存修復上の課題になった。

写真 2.12.6 木ぞり天井の漆喰の落下

法について議論を重ねた。構造補強計画では、レンガ壁に鉛直方向タイバー挿入（写真 2.12.7 参照）を主とする補強工法を決定した。タイバー挿入の削孔試験工事において当時の六角断面の鉄筋がレンガ壁内部にタイバー的に水平に入っていることが発見され、鉄筋調査を新たに行なうなど、文化財建造物の保存修理事業として慎重に工事が進められている。保存修理工事は、2019年9月竣工予定である。

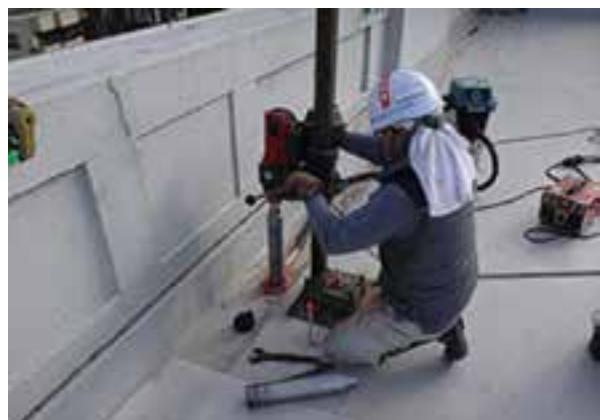
写真 2.12.7 レンガ壁タイバー挿入のための削孔工事

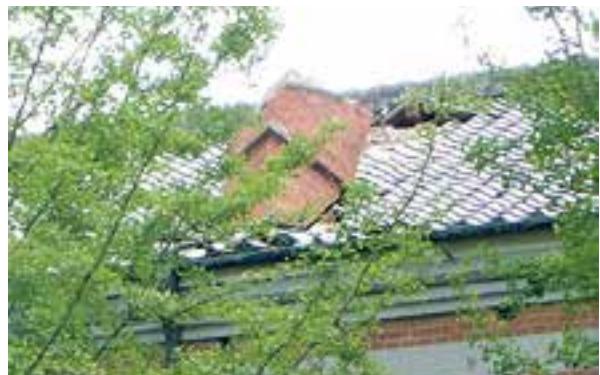
旧第五高等学校の教室として使用されたこの建物は、約 80m の東西に細長い建物で、両翼と中央部が突き出た左右対称の建物である。屋根から突き出ていた煙突のいくつかが 14 日の前震で倒壊し、さらにまた 16 日の本震でまたいくつかが倒壊した。中央と西翼部の煙突は屋根の上に落ち、壊れた屋根から雨漏りが生じ、2 階の展示物を濡らした。

2.13.2 同館の倒壊し屋根に落ちた煙突

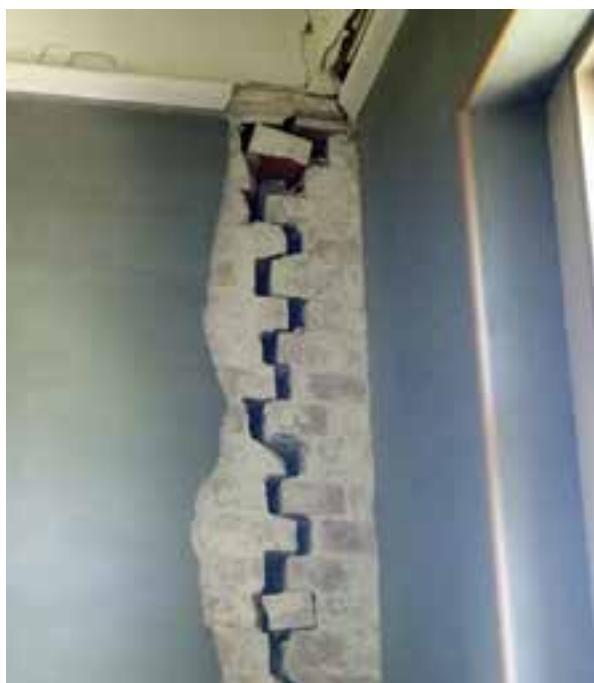
2.13.3 同館 2 階教室の壁のクラック

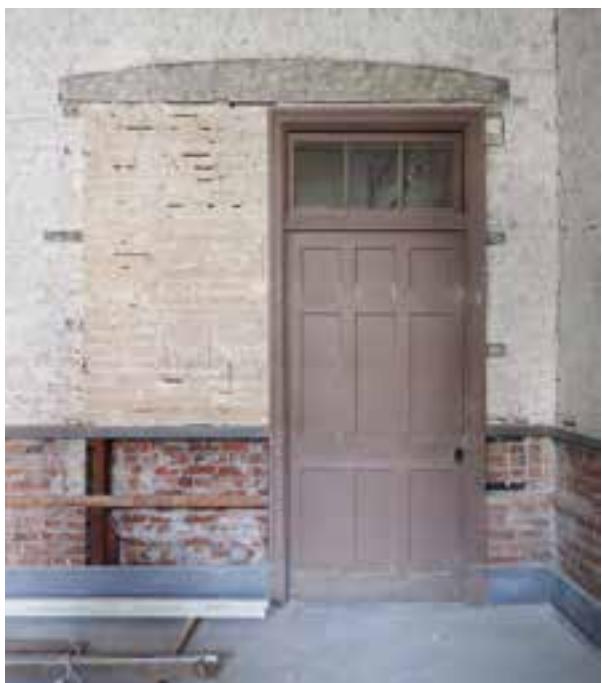
2.13.4 同館修復中の教室内壁

被害を受けた熊本大学五高記念館、同化学実験場、工学部研究資料館の建物は、その後全面的に保存修復がなされることになっている。2018年11月の時点では、五高記念館と工学部研究資料館には補修用の鉄骨造素屋根がかかり、仮囲いで囲まれている状態である。鉄骨の素屋根は、補修完了までに想定しうる再度の地震による被害を防ぐため、頑丈な鉄骨造で、これによりレンガの壁が外側から支えられている。五高記念館はすでに被害を受けた壁の漆喰を剥がして状況を精査しながら、補修を少しづつ始めかけている状況である。工学部機械実験工場については、近接する6階建ての工学部1号館が同じく地震被害をうけて迅速な建替え工事を行なっているため、その工事による震動などの影響を防ぐため、2019年3月に工学部1号館の工事が終了後、補修工事が開始される予定である。

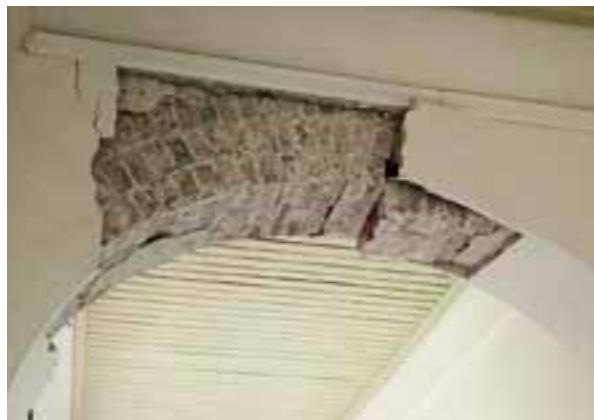
2.13.5 同館 2 階廊下横断アーチのクラック

南側の長い廊下の数箇所では横断アーチが、教室の南北の仕切り壁と南側の長い壁と繋いで、外側のバットレスとともに南側の長い壁を支えている。この横断アーチの被害も特に揺れの強かった 2 階の廊下で顕著で、漆喰が剥離し、いくつかのアーチではレンガの躯体が剥き出しになり、その後の時間の経過とともにレンガが落下した。当然ではあるが高さのために、1 階と比較して 2 階のほうが被害は大きい。

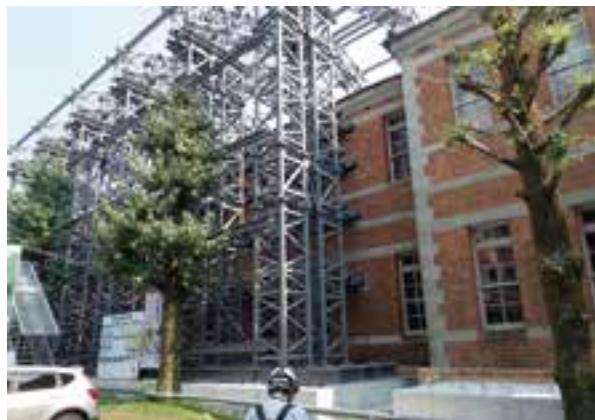
2.13.6 修復のために建てられた鉄骨造素屋根

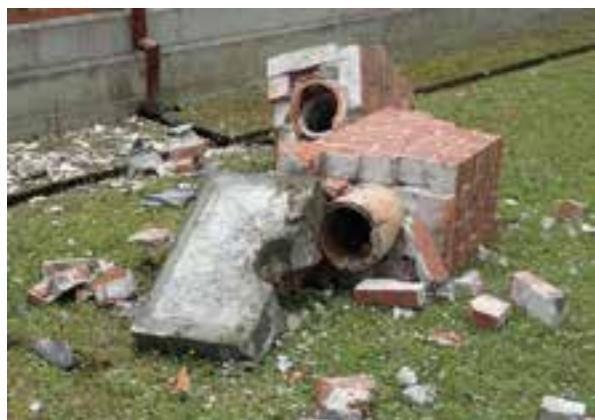
2.13.8 化学実験場の落下した煙突

化学実験場は 1889 年に建設されたレンガ造、南北に 42.5m の細長い建物で、化学実験と講義のために使われた。平屋建てのため比較的被害は少ないが、屋根の上に突き出た煙突の倒壊やすずれが顕著な被害である。7 本の煙突のうち、2 本が折れて地上に落ちており、1 本は傾き、1 本は途中でずれて回転している。1 本の煙突は落下で屋根を傷つけ、廊下に雨漏りが生じている。壁の亀裂は随所に見られ、天井の折上げ部の漆喰の落下も見られる。

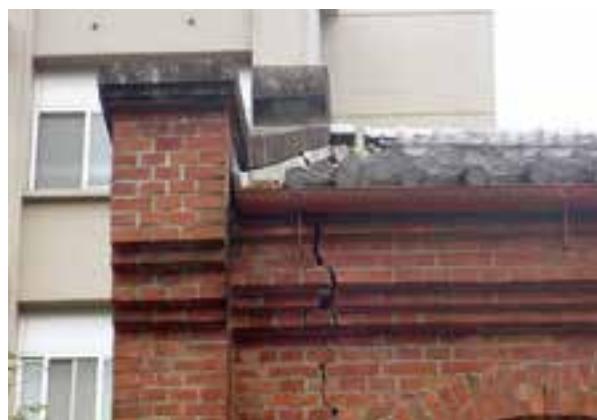
随所にクラックが見られ、外壁の四隅の上部、東側破風上部のアーチ窓など、殆どのアーチ窓の上部の周辺に特に顕著に見られる。またアーチ窓の高さ 1m の窓台付近に水平にクラックが入っており、地震の強い水平力によるせん断力を窺わせる。内部の漆喰壁は、あちこちで剥落している。

2.13.10 同館四隅壁上部のクラック

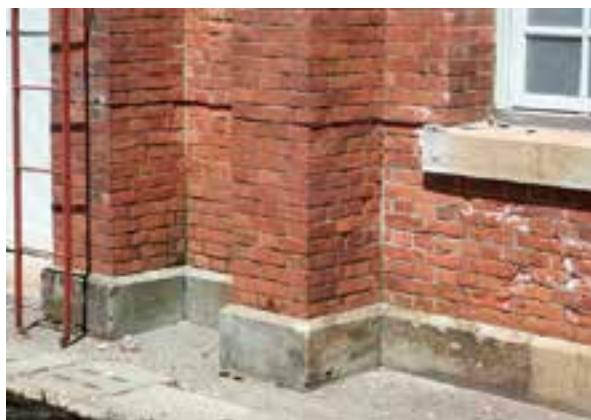
2.13.11 南側壁の水平クラック

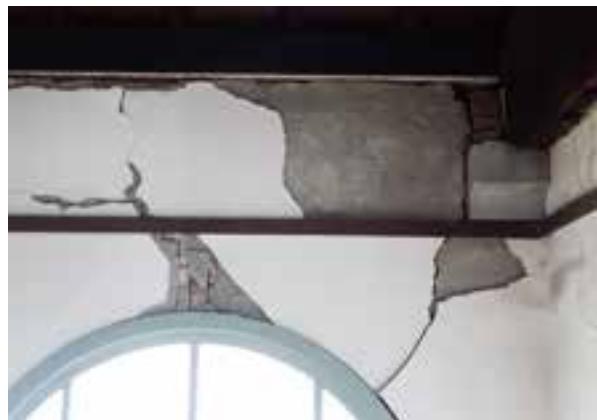
2.13.12 内部アーチ周辺のクラックと漆喰の剥落

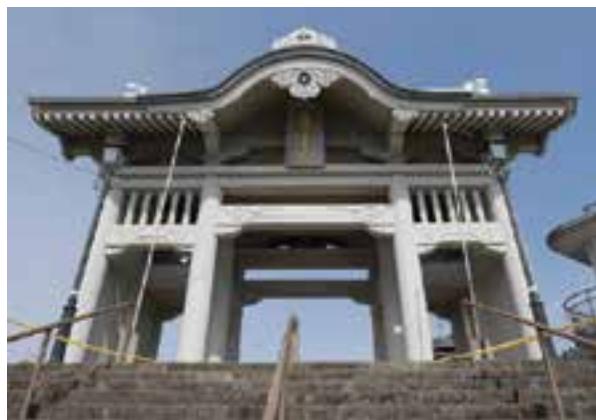
仁王門は本妙寺山内への入口に建つ大きな門で、1920年（大正9年）に竣工したRC造建築物である。正面幅13.21m（3スパン）、奥行6.36m（2スパン）、高さ約14.8mのラーメン構造で、屋根は切妻造り平入りのRC造、両妻側の構面は無開口の有壁ラーメンとなっている（写真2.14.1）。この仁王門は2011年に国の登録有形文化財となった。

今回の地震によって、仁王門には①柱と中間梁の接合部付近の曲げひび割れ、②肘木部分の剥落、③柱脚付近の破損、④両妻側の壁のせん断ひび割れ等の被害が確認されている。門を構成する12本の円柱は頭部と中間部が梁で相互に接合されており、中間梁より上部の重量や剛性が非常に大きいため、それより下部の曲げ変形が卓越したと見られる。曲げ破壊は門の張間方向より桁行方向が顕著で、張間方向は壁のある両妻

写真2.14.1 本妙寺仁王門・正面（筆者撮影）

2017年6月に3Dスキャナーやドローンを用いた門の実測調査、不陸・傾斜調査、躯体ひび割れ調査、コンクリートコア採取、鉄筋探査および採取、柱梁接合部のひび割れ部のはつり調査、基礎掘削調査、並びに地盤調査が株式会社文化財構造計画によって行われた。そのうちいくつかの調査結果は2017年7月の第1回保存検討委員会で報告された。特筆すべき事項としては、(1)建物の不同沈下が大きく、南側（写真2.14.1の左側）の柱脚が北側より120mm程度沈下しており、それが門の傾斜の主な要因になっているほか、柱梁接合部の破損の一因となっていること、(2)柱とRC杭は直結しており、写真2.14.4で見られた破損は石造の地覆とその隣接部にほぼ限られているこ

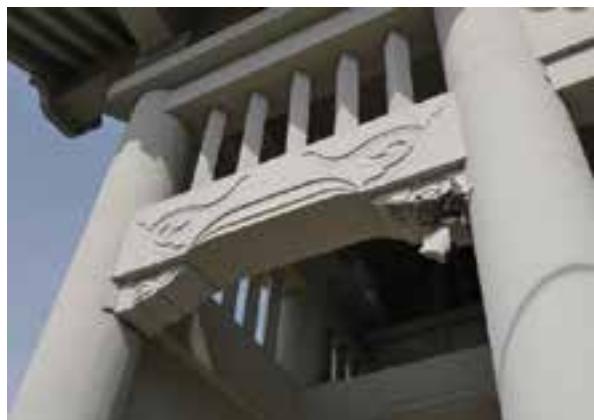
写真2.14.2 本妙寺仁王門・柱頭・中間梁・肘木の破損
(筆者撮影)

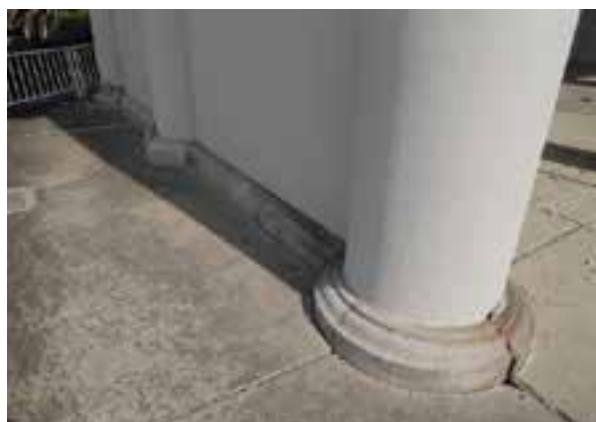
柱脚付近はその周囲の土間コンクリートにも破損が見られている。写真2.14.3の奥の柱は周辺の土間コン部分の面積が他の柱より小さく、横に車道を通すために部分的に除去されたと見られ、その付近の破損や沈下を大きくした可能性がある。

写真2.14.3 本妙寺仁王門・柱脚とその周辺（筆者撮影）

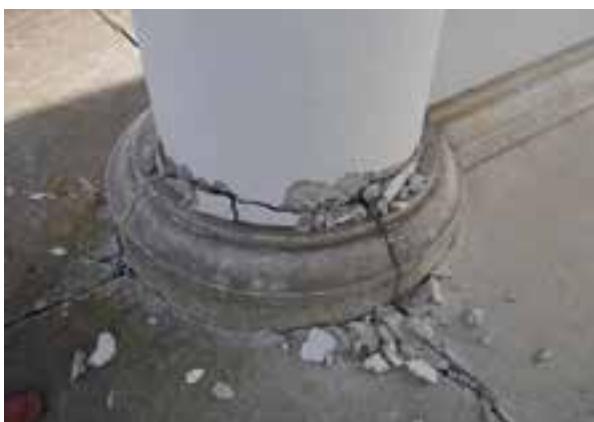
写真2.14.4 本妙寺仁王門・柱脚の破損（筆者撮影）

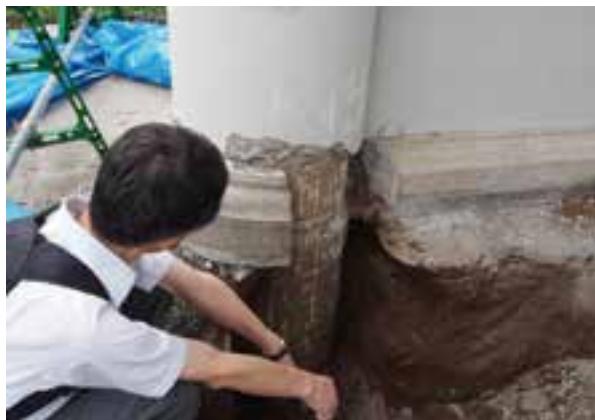
写真 2.14.5 本妙寺仁王門・柱脚周辺地中の状況
(西島眞理子氏撮影)

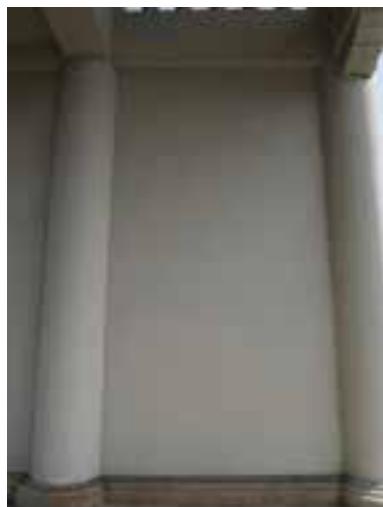
写真 2.14.6 本妙寺仁王門・壁のせん断ひび割れ (筆者撮影)
と、(3) 地中には基礎のフーチングや基礎梁がなく (写真 2.14.5)、地盤は地下 3m から 11m 付近までが非常に軟弱で、これを貫通する杭に不具合が生じた可能性が高いこと、などが挙げられる。2018 年 2 月に行われた第 2 回保存検討委員会では、既存鉄筋コンクリート造建築物の耐震診断基準に従った耐震診断結果が示され、特に桁行方向 (平側、正面幅方向) に耐力壁などの耐震要素が乏しいことが指摘された。同委員会では耐震改修案もいくつか示されたが、いずれも外観上の変化が歴史的建造物に対する改修案として適当と即断できるものではなく、次回以降の委員会で引き続き検討することとなった。

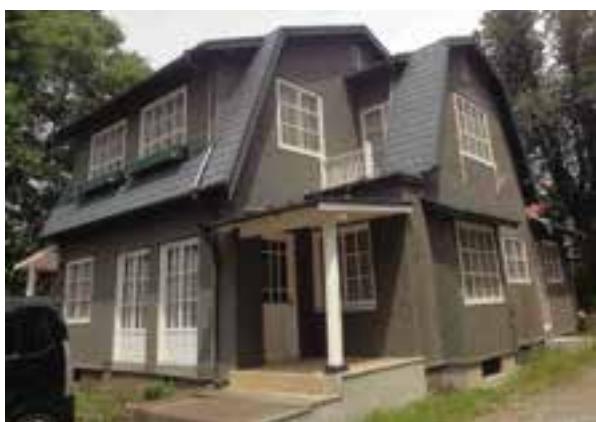
社会福祉施設「慈愛園」を設立したモード宣教師の自邸。主要構造部に問題はなく、外壁や屋根も損傷は見られないが、内壁に亀裂を確認し、屋根裏に配管された煙突が脱落して天井を突き破り、室内に落下していた。また、外部窓下に取り付けられたプランターが数箇所落下していた。園の象徴的建物であり、近年保

写真 2.17.1 モードハウス外観

存改修に携わった設計事務所の協力で修復済である。

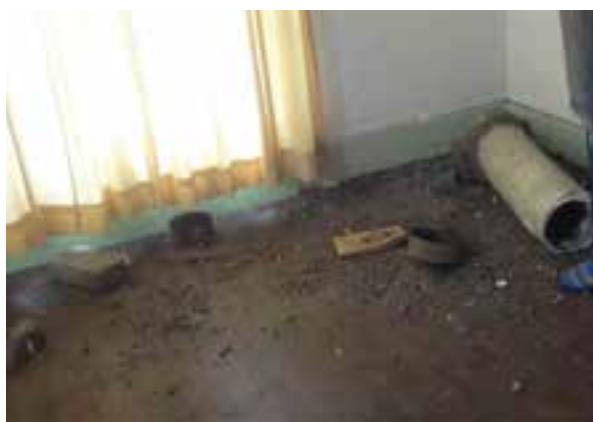
写真 2.17.2 煙突が脱落し室内に落ち込んでいた

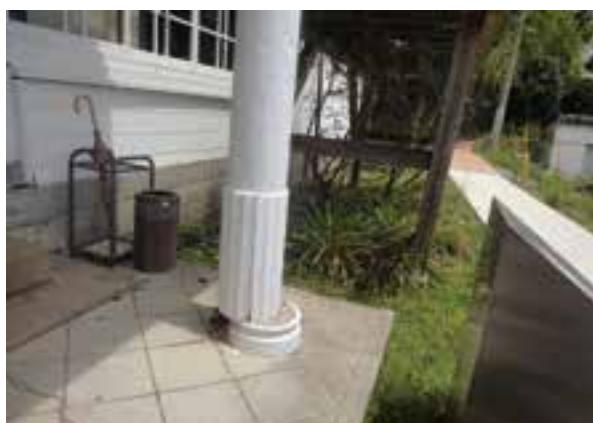
リデル、ライト両女史によって設立されたハンセン病の研究施設。建物は東西に長い長方形の2階建てであり。南側正面の地盤が10cm近く前方へずれ、それに伴って基礎の亀裂、柱のずれ、内部壁の剥落など建物にさまざまな不具合が生じていた。建物をジャッキアップして元の位置に戻すなど大規模な工事が必要

写真 2.17.4 玄関ポーチの柱のずれ

である。展示館として使われていたが現在は休館中。2018年末現在も立ち入り禁止のまま。熊本市の主導で修復計画が進められている。上部構造を持ち上げて基礎を打ち直す大掛かりな工事になる予定である。
