2016 年 熊本地震 日本イコモス報告書 文化財の被害状況と復旧・復興への提言

**The 2016 Kumamoto Earthquake
Report on Damages to the cultural properties
and
Recommendation for their restoration and rehabilitation**

**2019 年 3 月
(一社) 日本イコモス国内委員会
March 2019
Japan ICOMOS National Committee**

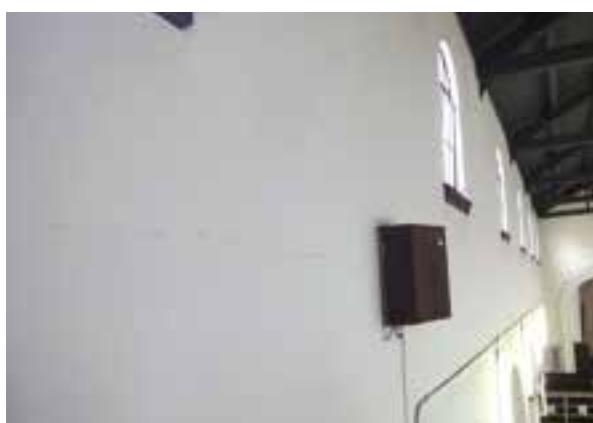
写真 2.17.6 壁に横長のクラック

学校の設立者ブラウン氏を記念して建てられたロマネスク様式の教会堂。設計者は日本に数多くの建築作品を残したアメリカの宣教師ヴォーリズ。外部に損傷は見られないが側廊が身廊に取り付く部分の内壁に、水平にクラックが走っていた。また内壁が一部剥落していた。2018年末現在、修復は完了している

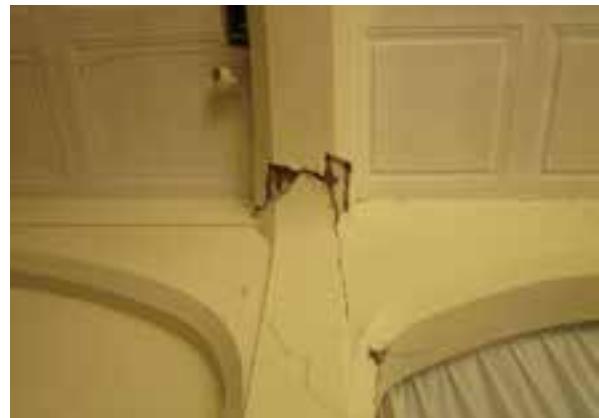
写真 2.17.8 礼拝堂内の柱型にクラック

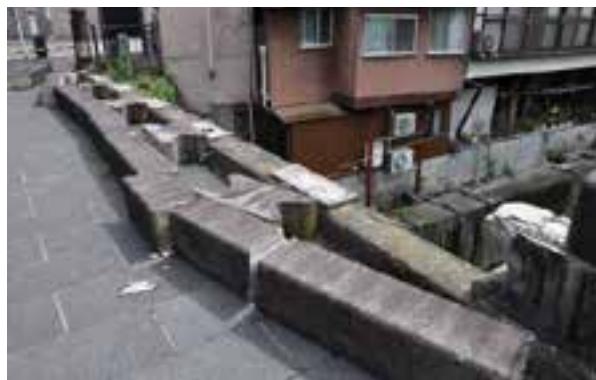
写真 2.18.1.1 倒壊した高欄（撮影：本田、2016.05.25）

[復旧状況] 平成 29 年度には復旧が完了し、崩落した石材は元の位置に戻されていることが確認されたが、手すり石材等に生じた欠損はそのままの状態であった。

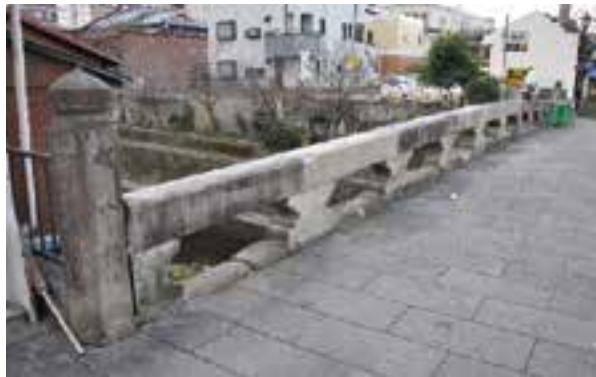
写真 2.18.1.2 復旧後の高欄（撮影：本田、2017.12.10）

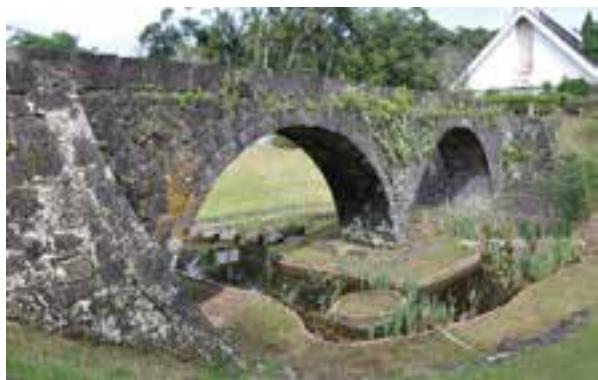
[被害] 橋脚および橋台下部の石材に亀裂や崩落が発生し、アーチ輪石には亀裂やずれが確認された。また、地震による影響か明らかではないが、アーチは全体的に変形しているように見受けられる。また、壁石にははらみが発生し、鞘石垣には石材のずれが確認された。橋面の水路部分ではモルタル目地に亀裂が発生した。

写真 2.18.2.1 大坪水路橋全景（撮影：本田、2016.09.21）

[復旧状況] 本橋は非常に危険な状態にあり、早急な普及が望まれるもの、現役の橋梁ではないために復旧の優先度が低く、現状維持となっている。橋の周辺にはロープを張ることで、予期せぬ崩落等によって来訪者に被害が及ばないよう対策がなされている。

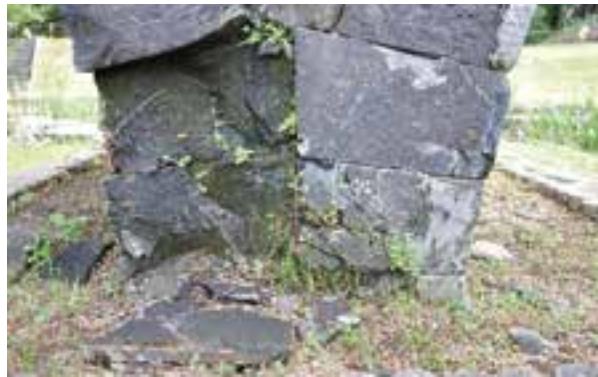
写真 2.18.2.2 橋脚下部の状況（撮影：本田、2016.09.21）

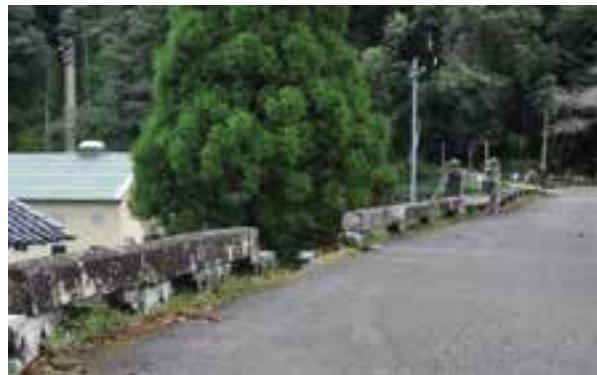
写真 2.18.3.1 高欄落下箇所（撮影：本田、2016.09.20）

[復旧状況] 平成30年3月現在、復旧工事が進行中である。今回の復旧では壁石と高欄の耐震性の向上を目的として、①壁石のおよそ1割を長尺締石とする、②壁石の裏込めには被災前より大きい碎石を用い、石材同士がしっかりととかみ合うような乱積みとする、③高欄の束柱と地覆との間にダボを新設する、といった改良が施された。これらはいずれも県内に建設された石橋に用いられている技術で、地域に存在した伝統工法の導入によって耐震性の向上を図るという点で示唆に富む事例となっている。

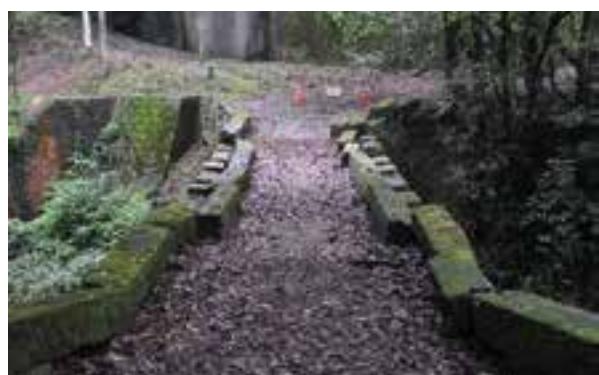
[被害状況] 橋面の中央付近の高欄が上流側、下流側ともに橋面上に倒壊した。地震の影響かどうか不明であるが、上流右岸側要石付近と下流側全体にはらみ状の変形が見られる。同じく、左岸側のアーチ裏面は輪石にずれが生じているように見受けられる。

写真 2.18.4.2 橋面の様子（撮影：本田、2016.09.20）

[復旧状況] 平成29年4月には倒壊した高欄の復旧が完了。

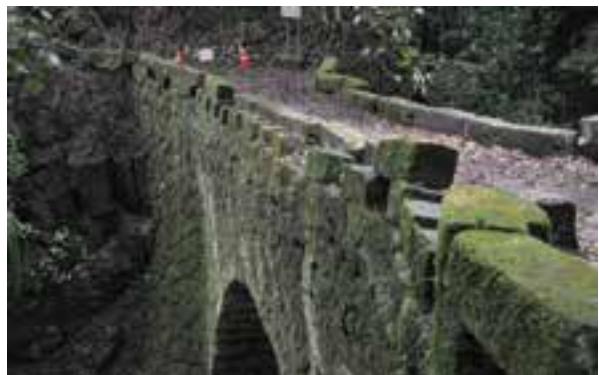
写真 2.18.4.3 壁石の状態（撮影：本田、2016.09.20）

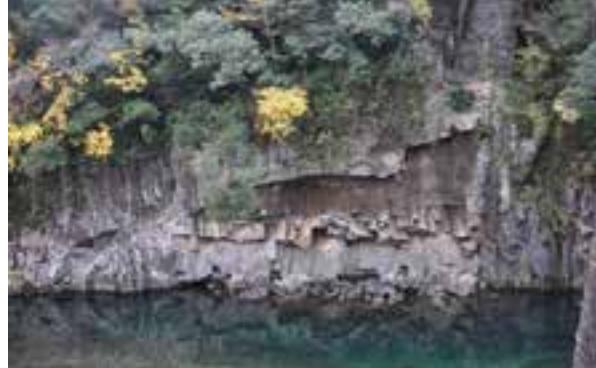
[被害状況] 本橋は地震による橋梁本体の被災は確認されていない。一方、右岸側の橋台は柱状節理の発達する阿蘇溶結凝灰岩の岩盤上に直接定着されているが、橋台周辺に生じていた亀裂が拡大したり、新たな亀裂も発生している。さらに、橋台直下の岩盤がオーバーハングするような形で欠落しており、極めて不安

写真 2.18.6.2 崩落部（写真右上が橋台）
(撮影：本田、2016.11.29)

定な状態である。

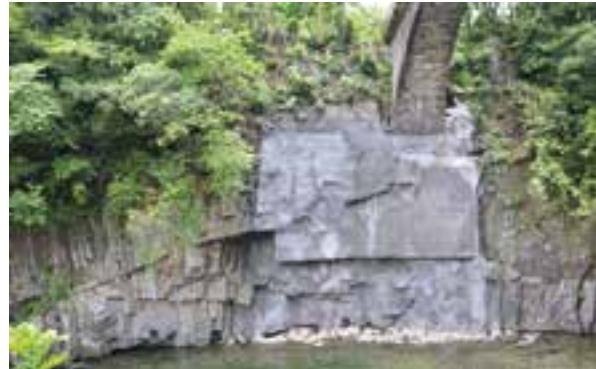
写真 2.18.6.3 復旧後の崩落部（写真右上が橋台）
(撮影：本田、2017.6.4)

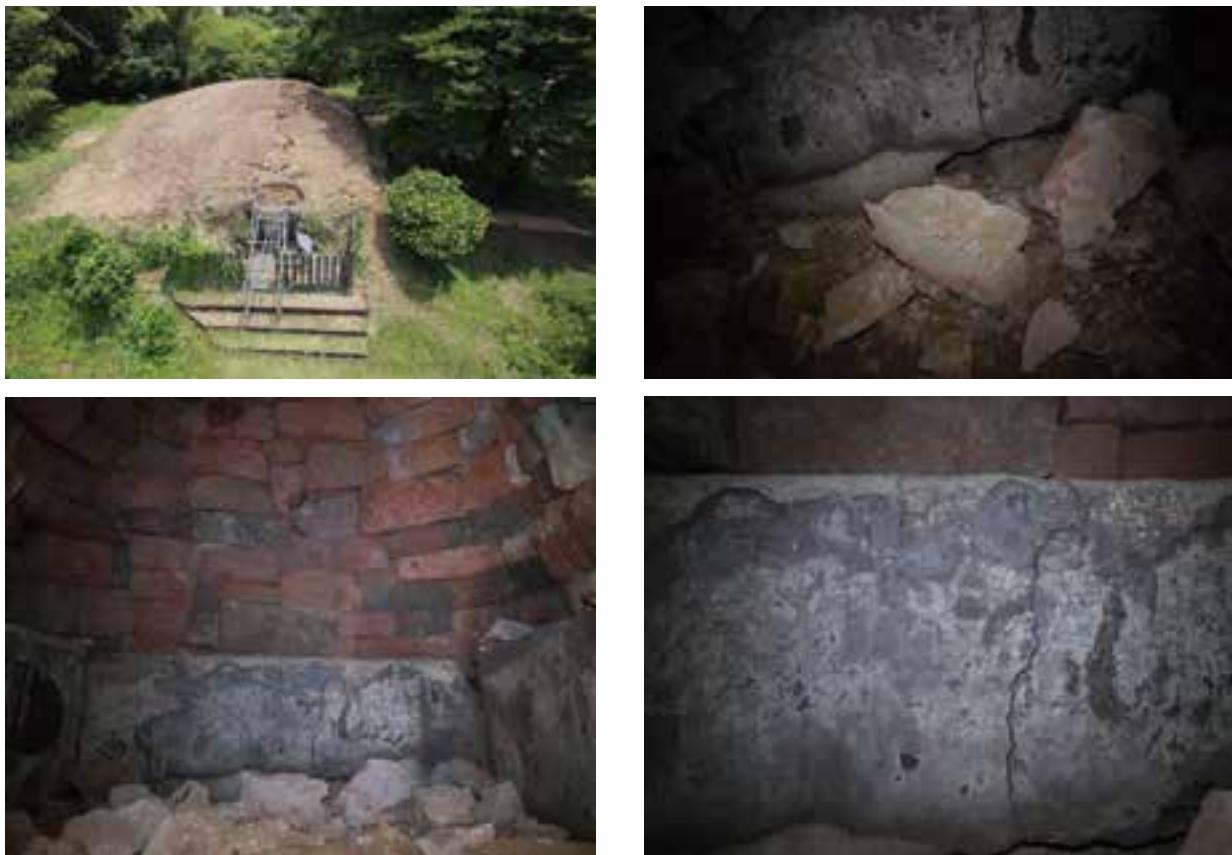
写真 2.19.1 井寺古墳 墳丘の亀裂と石室の被災状況（嘉島町教育委員会提供）

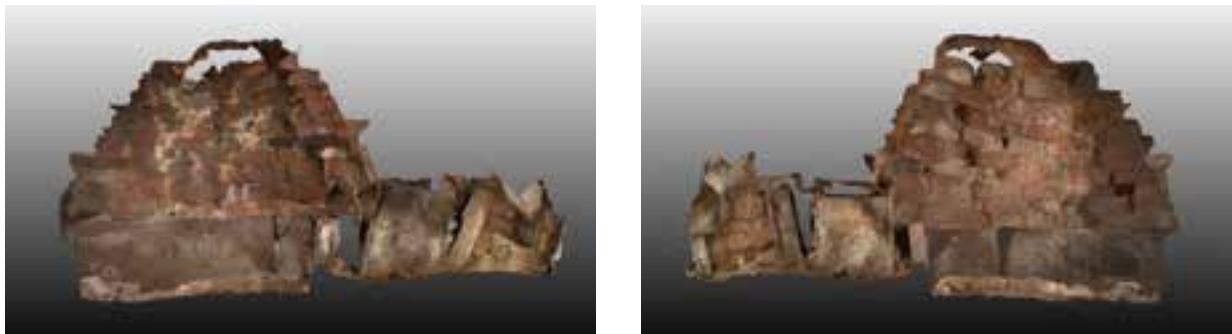
写真 2.19.2 井寺古墳 三次元計測による石室の被災状況 左：南側、右：北側（嘉島町教育委員会提供）

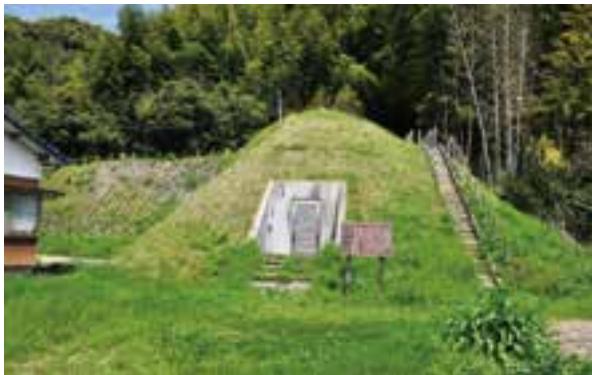
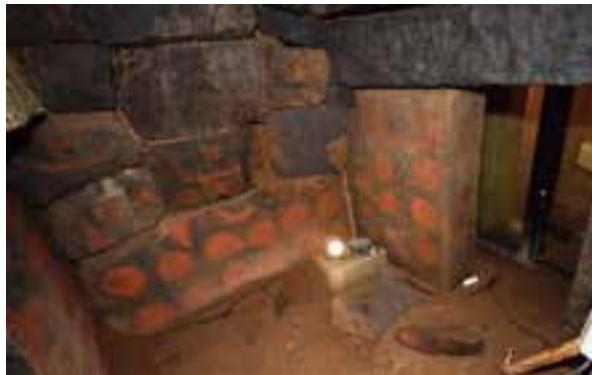
玉名市の永安寺東古墳は、複室の横穴式石室に鮮やかな赤色顔料で三角文、円文のほか、舟、馬が描かれている装飾古墳である。1992 年に国指定史跡となり、1999 年から 2005 年にかけて整備が行われ、崩れていた前室部分の石材を積み直し、前面に保護見学室が設置された。震央からは比較的距離があるものの、近辺では震度 5 強を観測している。状況としては、石材が割れて装飾がある面が剥落したほか、石材の割れや落下、土砂の流入などの被害が生じている。彩色による装飾を傷めないよう、慎重に復旧を進める必要がある（写真 2.19.3）。

写真 2.19.3 永安寺東古墳 墳丘と石室の被災状況（玉名市教育委員会提供）

永安寺東古墳では、装飾を施された石材自体が破損しており、工法のみならず接合の是非も含めて検討がなされている。また、永安寺西古墳については被災前から公開ができない状況であったこともあり、今後の根本的な保存対策の見直しも検討されている。

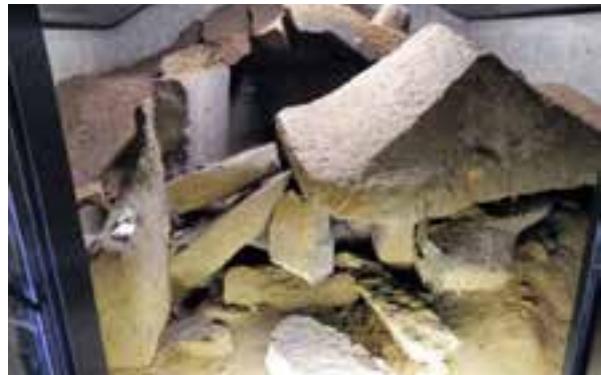
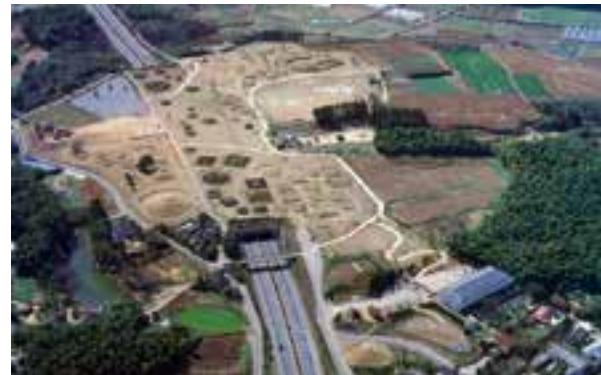
年に国指定史跡となり、隣接地を含め古墳公園として整備されている。その中の石之室古墳は、主体部である凝灰岩製の横口式石棺に線刻が施された装飾古墳である。地震で石棺の側壁が倒れ、天井石が落下するなど大きく破損している。保存施設の内部にあるため、復旧には施設を解体する必要があるとみられる（写真 2.19.4）。

写真 2.19.4 石之室古墳 石室の被災状況と塚原古墳群全景（熊本市提供）

塚原古墳群では石之室古墳で墳丘測量、石棺実測をおこなったうえで、復旧方法の検討に入っている。このほか、三段塚古墳、くぬぎ塚古墳、琵琶塚古墳、りゅうがん塚古墳で現況把握のため墳丘測量、発掘調査などを実施しており、整備した際の復元墳丘などに被害

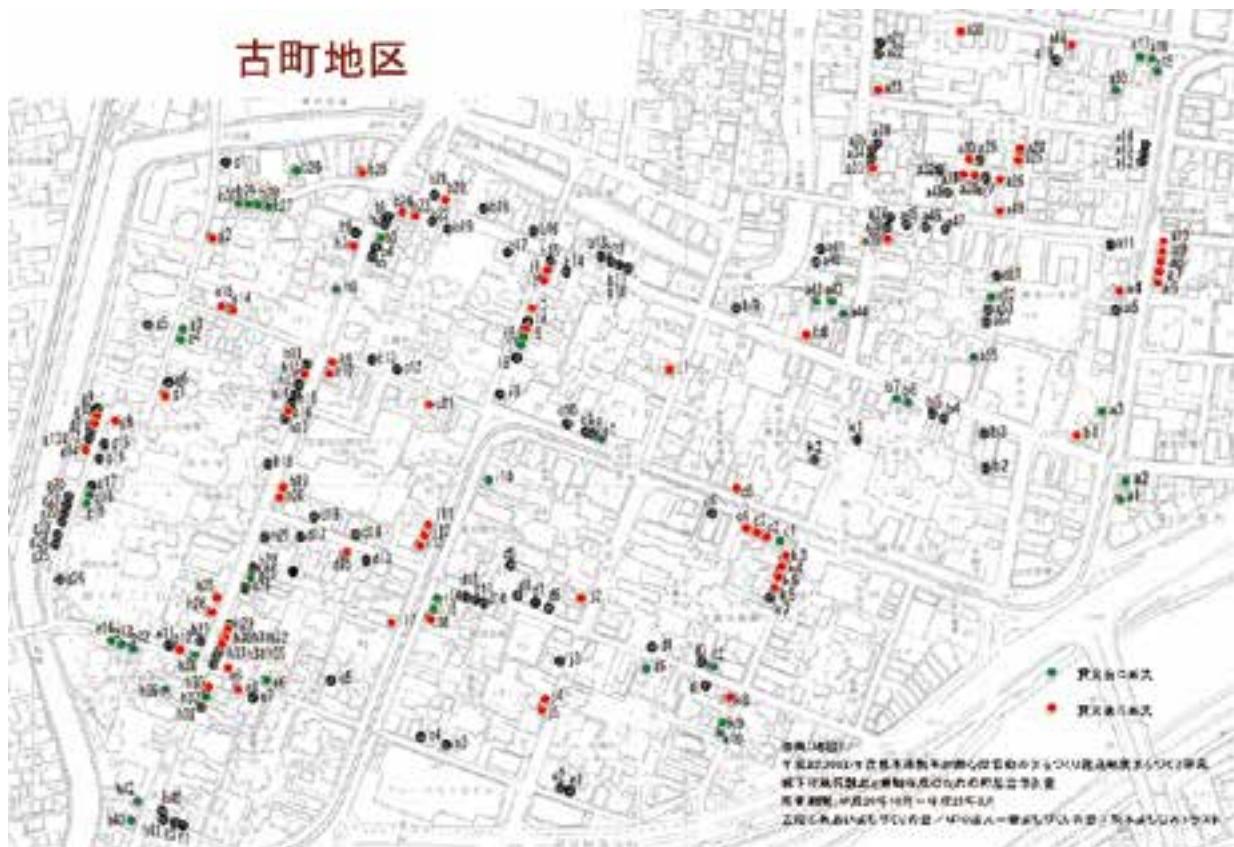
図 3.1.2 古町の町屋（2008 年・震災前の滅失・震災後の滅失）

ここで、古町で滅失した町屋を地図上にプロット（緑色：震災前に滅失、朱色：震災後に滅失）してみると、1 棟が単独で失われるよりも、隣り合う 2 棟や 3 棟の町屋が同時に滅失する事例が特に大通りで多い傾向が見られた（図 3.1.2）。また、4 棟や 5 棟の町屋が続けて滅失する場合はマンション等の大規模開発に繋がり、これは震災後に増加している印象がある。

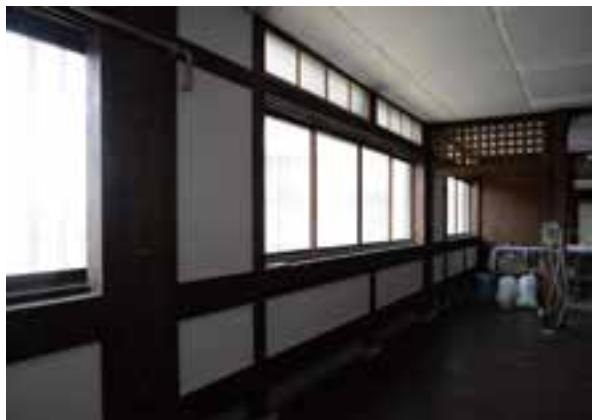
写真 3.2.4 瑞鷹酒造の内部フレームで耐震補強

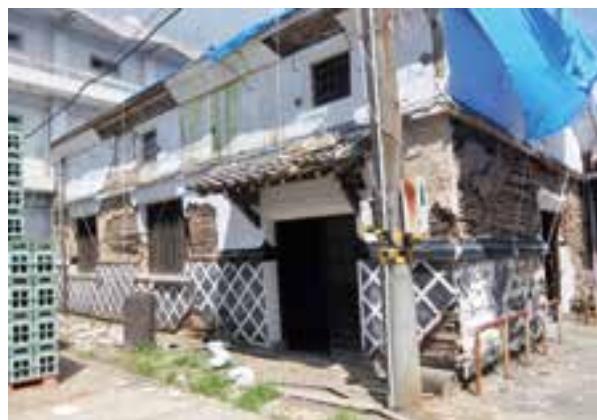
写真 3.2.7 土造蔵：補助金期待の修復予定であるが、期限を迫られ解体になるかもしれない

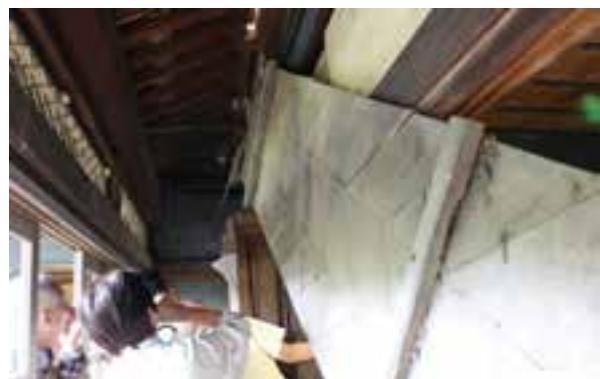
写真 3.3.2 塩屋の縁側の天井が落ちる

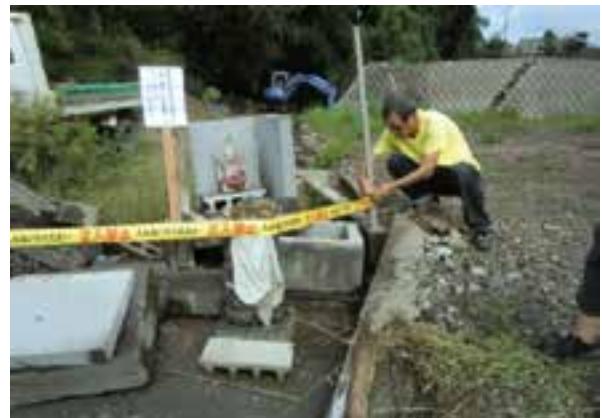
写真 3.4.1 倒壊した地蔵に散逸防止のテープ張

町中が混沌とした状況にある中で、地震発生から二週間後となる 4 月末から、歴史講座の仲間と二人で集落の仏堂などが倒壊し雨ざらしになった木造神仏像の救済や、転倒した道祖神・地蔵など石造物の散逸防止活動を始めた。町民の大半が避難所や車中泊、庭先避難という状況の中で未指定文化財の救済活動が好意的に受け止められることもあったが、それは「今やらねば後悔する」との強い思いからのことであった。時間が経つうちに賛同する仲間も増え、依頼があれば古文書や古書籍の救済も行った。一方でその活動と並行して文化財ドクターの調査や県外から相次いで来町する専門家の建物調査の案内を行なううちに、町内の歴史的建造物の被害状況を目のあたりにしてその惨状と次々取り壊されてゆく様を見て呆然とした。

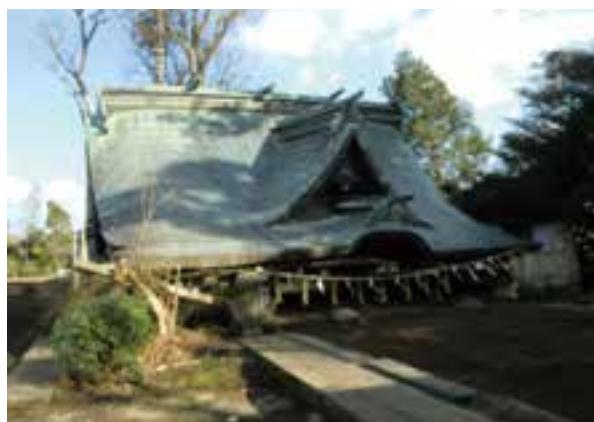
写真 3.4.3 被災した木山神宮

木山神宮は熊本地震による益城町の文化財被害を示す象徴事例として、倒壊して屋根だけとなった姿が報道でたびたび取り上げられた。被害の中心地である木山地区の氏神として室町時代からこの地に鎮座した神社の再建に、自宅被害も顧みず氏子代表らが再建に向けて話し合いを行ったが、政教分離の原則で補助金対象から外れるためその道筋をつけることは容易なことではなかった。たびたび熊本入りしていた日本イコモス国内委員会の事務局長矢野和之氏に相談したところ、「文化財指定で救済できるのではないか？」との助言をいただいた。早速益城町の教育委員会と文化財保護委員に木山神宮本殿の歴史的価値を理解してもらい、協力により「町指定重要文化財」として登録することができた。再建費用の3/4の補助が決まった木山神宮は、平成30年度中に解体・整理を行い、来年

度から再建に取り掛かり、2年後に完成の予定である。壊れた建物から使える部材を一つでも多く活かすための解体作業の様子は、何度か見学会が実施され、いまは現地に大切に保管されている。また子ども見学会も行われ、未来を担う子供たちへの生きた教材として活用。足場から解体中の神殿を見て説明を受け、その後昔の道具類の実物を見ながら使い方を説明、実演と見学者を大いに喜ばせることとなった。地震の歴史も含めて後世に伝えて行こうという宮司の一貫した姿勢が、地域との一体感を生み出している。

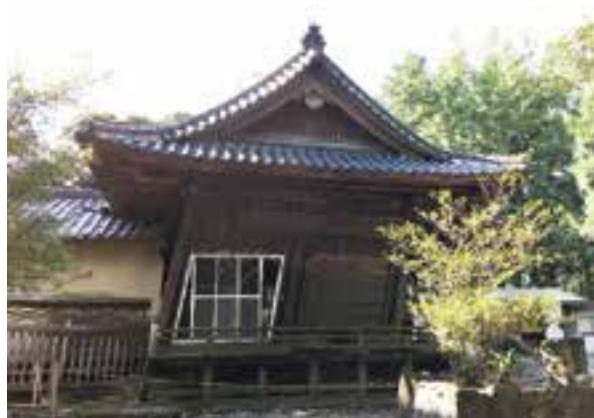
写真 3.5.1 窪田阿蘇神社拝殿（被災後）

大津町内での建築学会歴史的建築総目録データベースに基づく文化財ドクターによる被災状況の第1次調査の対象は25棟、その内訳は登録文化財の岡本家住宅10棟、他住宅が9棟、森村神宮2棟、窪田阿蘇神社2棟、窪田日吉神社2棟であった。しかしながら、町の協力体制が得られず、残念ながら第2次調査の中心となる住宅系の建物は、登録文化財である岡本家住宅のみであった。その他住宅系以外では、町南部に所在する窪田阿蘇神社と窪田日吉神社がある。ともに本殿の破損は軽微であったが、拝殿は、窪田阿蘇神社は半壊、窪田日吉神社は傾斜が大きく被害は甚大であった。両建物共に補助金を活用し、2018年度には復旧を完了している。

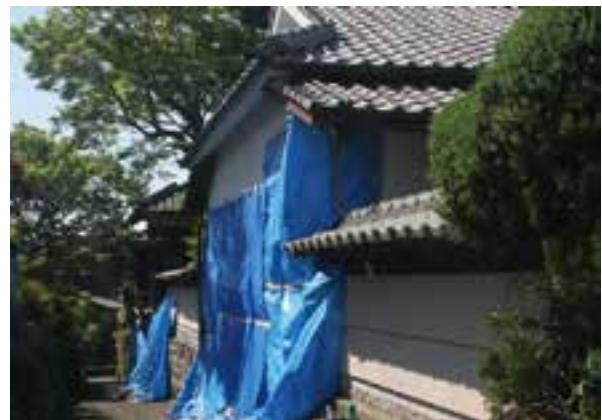
写真 3.5.6 上田邸（被災後）解体済

上井手や旧街道付近の建物の中には、建物の形式としては古い形をとどめていた武田邸や上田邸などが未調査のまま解体された。南部エリアにある江藤則彦邸は土壁の落下、柱の傾斜があり、西南隅に位置する座敷では内法長押の高さで折れている柱もみられたが、地震後比較的早い時期に修理を完了している。他に大田黒家住宅は主に壁の亀裂や障壁画の破損などが発生している。県の復興基金を活用した復旧は、町南部に集中している在御家人の家々では手続きが進んでいるが、一方で北部の旧街道沿いの歴史的建物は、復興基金の活用もなく残念ながら解体されたものが多い。また建物だけでなく、かんがい用の用水（上井手、下井手）の一部も被災し、水流が変わり水車が機能しなくなったところもある。

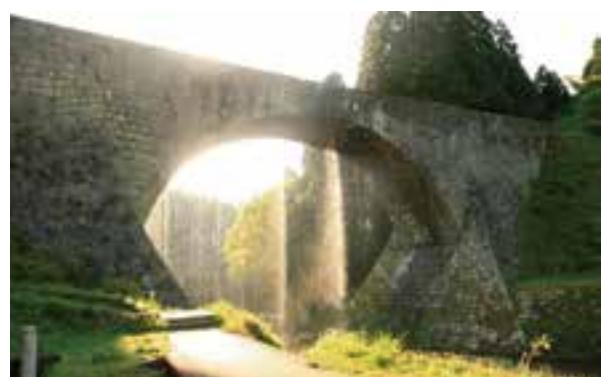
- (1) 前震時 [確認日時] 4月15日(金)午前8時頃
[被害] 多数の漏水と橋上の被覆土に数箇所の亀裂(幅1cm以下)を確認。橋本体、通水管の石材に対する破損等については、現状未確認。
[応急処置] 漏水が確認されたため、取入口から通潤橋への通水を停止した。
- (2) 本震時 [確認日時] 4月16日(土)午前7時30分頃

写真3.7.1 4月16日朝 漏水の状況（山都町教育委員会）

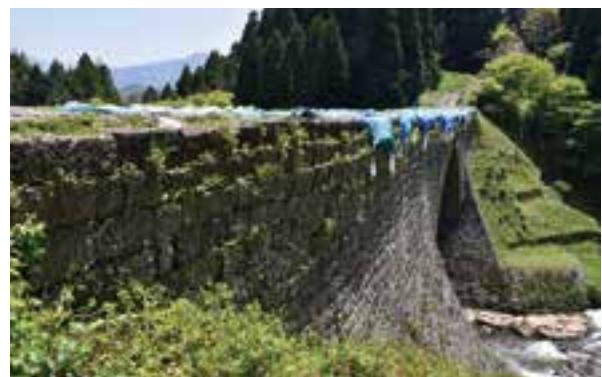
写真3.7.2 4月20日昼 袖壁のはらみ出し（田中）

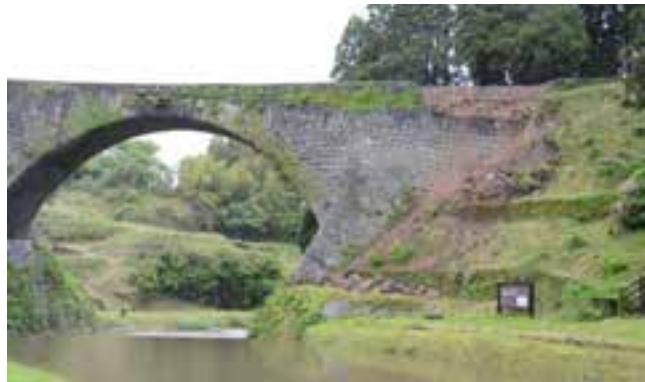
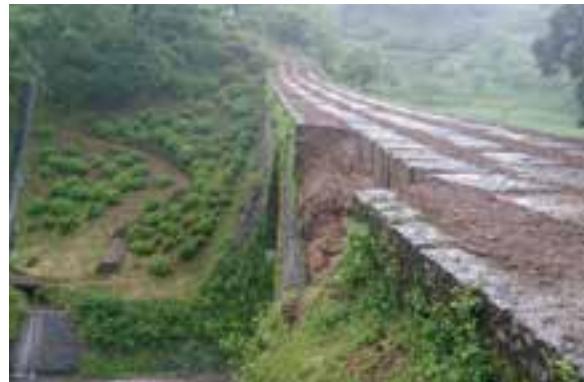
写真 3.7.3 通潤橋の一部崩落（山都町教育委員会）平成 30 年 5 月 7 日昼撮影

〔被害〕 15 日に確認した被害が悪化。漏水がさらに甚だしくなり、漆喰が上に浮き上がっている箇所を複数確認。通水管の多くの部分で、漆喰の破損がある可能性が高い。被覆土の亀裂が大きくなり、箇所数も増加していた。大きいところで、幅 1~2cm 程度。亀裂の深さは、深いところで約 30cm。余震等により手摺石（橋上の縁石）落下の危険性有り。橋本体、通水管の石材に対する破損等については、現状未確認。

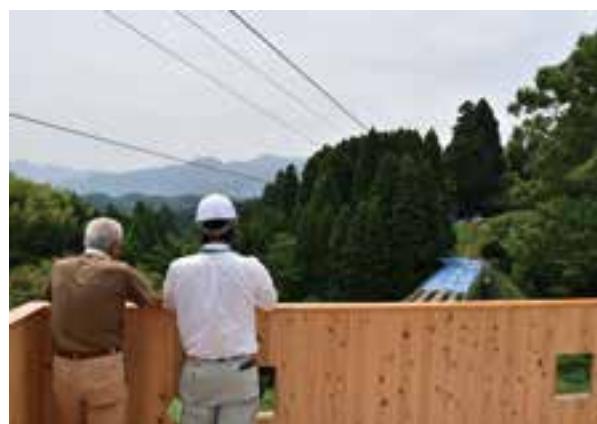
写真 3.7.4 通潤橋修復展望施設
(田中尚人 2017.6.12 撮影)

熊本地震からの復旧の際にも、写真 3.7.4 のように通潤橋の積み直しが、子ども達にも見学してもらえるよう工夫をこらした仮設の展望施設が設けられた。ま

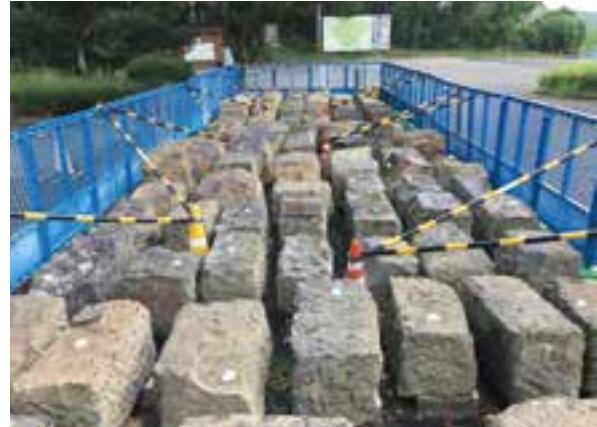
写真 3.7.5 通潤山荘の駐車場に並べられた 94 個の石
(田中尚人 2018.8.20 撮影)

た、今回の崩落で、落下した袖石垣の石は94個あり、川のなかに落ちた石も含めて、全て回収され通潤山荘の駐車場に写真3.7.5のように展示された。落下しても割れる石もほとんどなく、硬い石が通潤橋に使用されていたことが分かった。

平成 30 年 5 月 7 日の正午過ぎ、未明から降り続いた雨の中、通潤橋の一部が崩落しました。幅約 10m、縁石から 5 段目までが崩落し、平成 28 年の熊本地震の影響で積み直した部分も一部崩落してしまいました。平成 28 年の熊本地震の影響や、雨水の影響が考えられる、とのこと。今後、崩落の原因、復旧方針の検討など、しばらくは現場検証が続きます、見た目には熊本地震で受けた傷も癒え、復活の放水を楽しみにしていた山都町の皆さんや熊本の皆さんにとっては辛い現状が続きます。

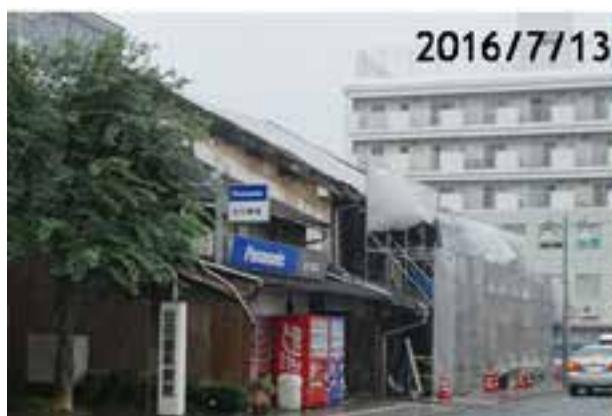
写真 5.1.1 土壁崩落前後の清永本店

び屋根へのシート掛け等の応急処置活動を開始した。特に屋根や壁の応急的な養生を担う職人の確保が出来ない中、復興 PJ が仲介して、それを得意とするボランティア団体や関東の職人集団などによる無償の支援も行われた。これにより、風雨による文化財建造物の損傷の進行を抑え、2 次災害を防ぐことも出来た。写真 5.1.1 は、清永本店の写真である。風雨に曝された被災建造物の東側妻壁が 2016 年 7 月 13 日の大雨によって大規模に崩落した。崩落した壁は、奥の寺院や駐車場に繋がる路地に面する部分で、日頃より人や車の通行があったが幸いにも人的及び物的被害はなかった。2 次災害の恐れもあり早急な手当てが必要だった中で、その路地の幅は 1 間ほどしかなく、仮設足場を設置することもできなかった。高所作業による危険が伴う工事であることに加えて、地元の施工業者を手配できない状態も続き、8 月に北関東の職人らによるボランティアによって応急処置が施された（写真 5.1.2）。なお、熊本市川尻地区においても、全国の大工らで構成される全国的ネットワークの有志による専門的なボランティア活動が進められた。
