現在の八代市厚生会館本館（左）と八代市民俗  
伝統芸能伝承館（右）

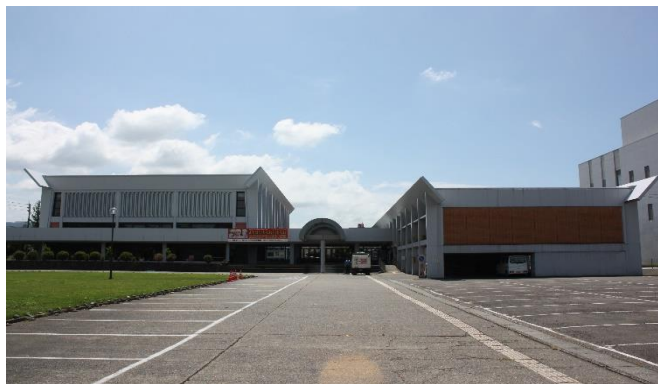
北ノ丸外堀跡に相当する  
本館と別館の隙間（別館解体前）

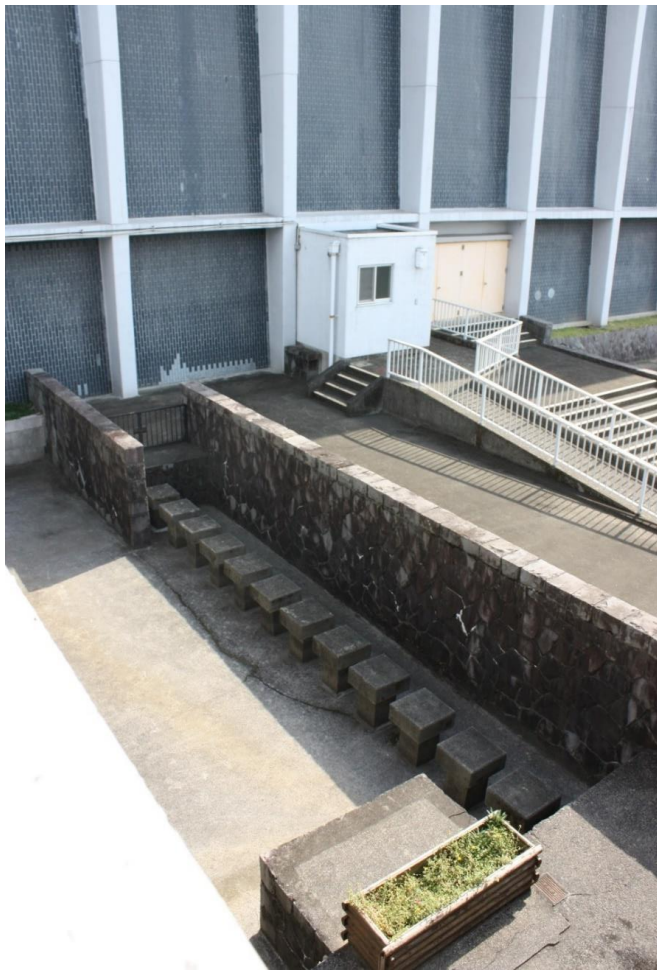
本館と別館の隙間、玄関ポーチの先にあった水盤は外堀の再現としての意義がある

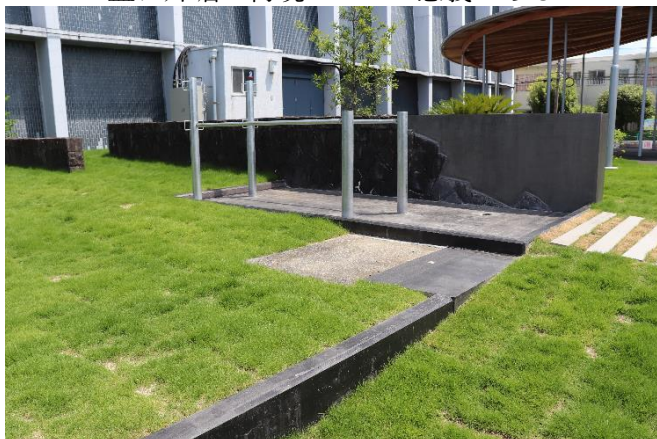
飾り馬の洗い場に転用されたかつての水盤

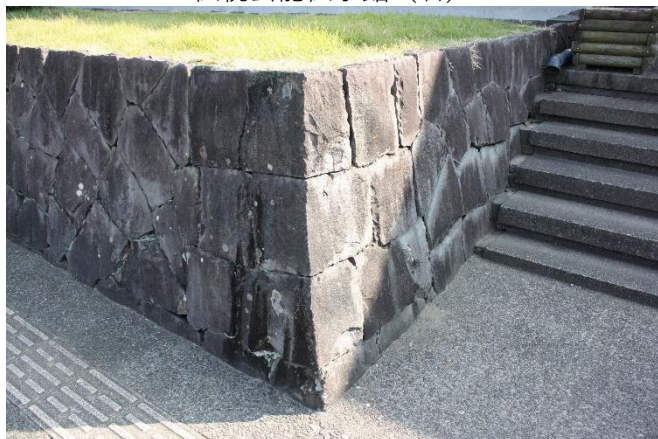
八代城本丸石垣を意識した基壇石積みの隅石

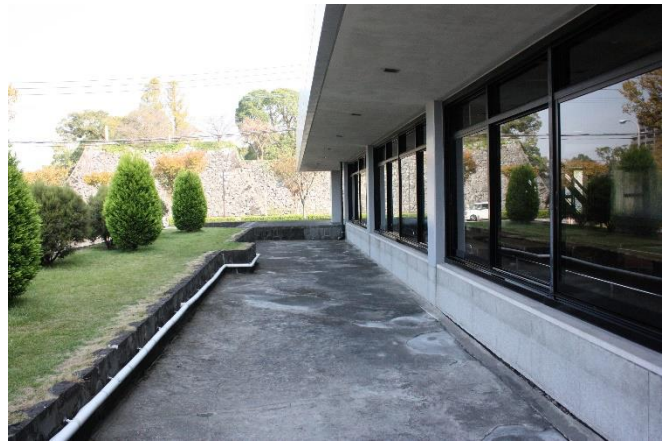
本館ホワイエ前の水盤  
本丸内堀に由来すると考えられる突出部がある

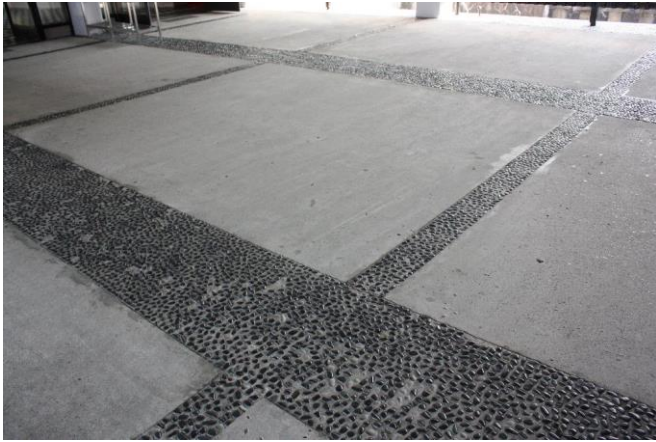
那智石埋め込みの縁取りがある舗装

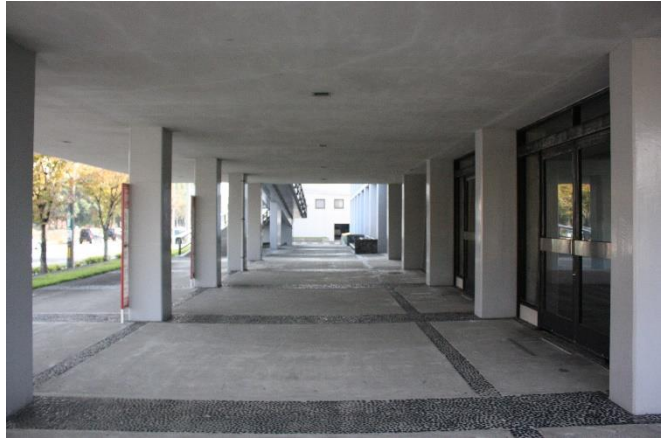
本丸石垣側のピロティ、奥にスロープがある

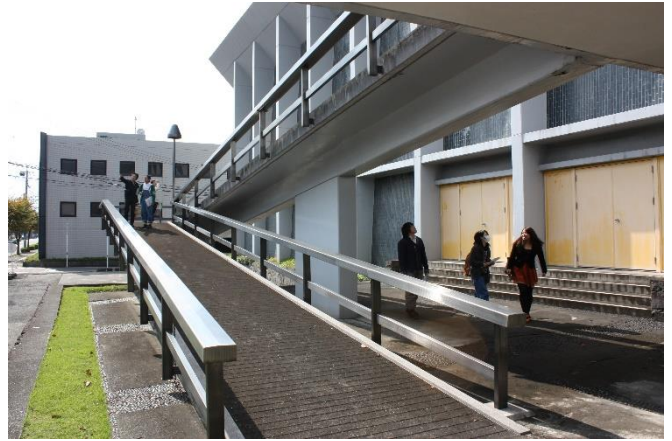
ピロティから2階テラスへ続くスロープ

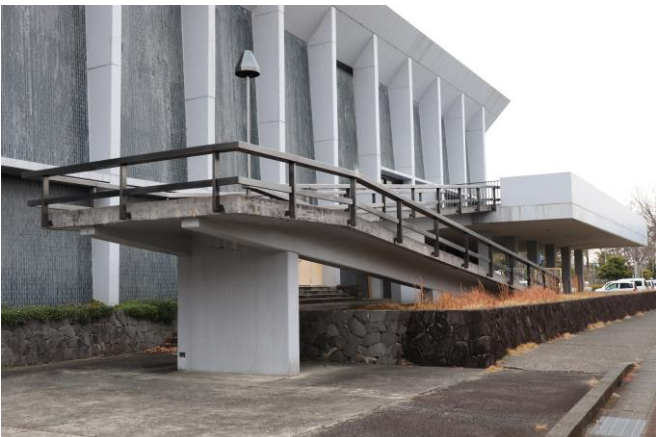
外壁、4mスパンの薄肉柱、スロープのデザイン

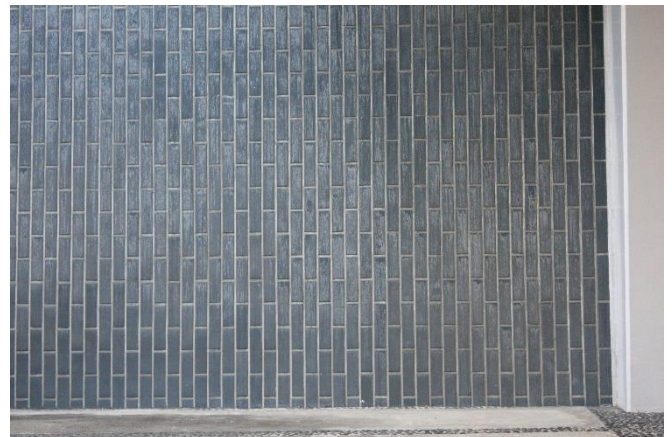
2丁掛タイル縦張りの外壁

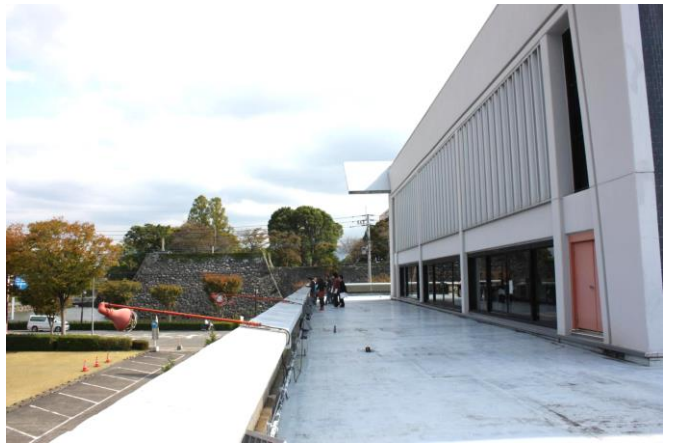
2階テラスから本丸を見る  
正面の武者窓風のルーバー

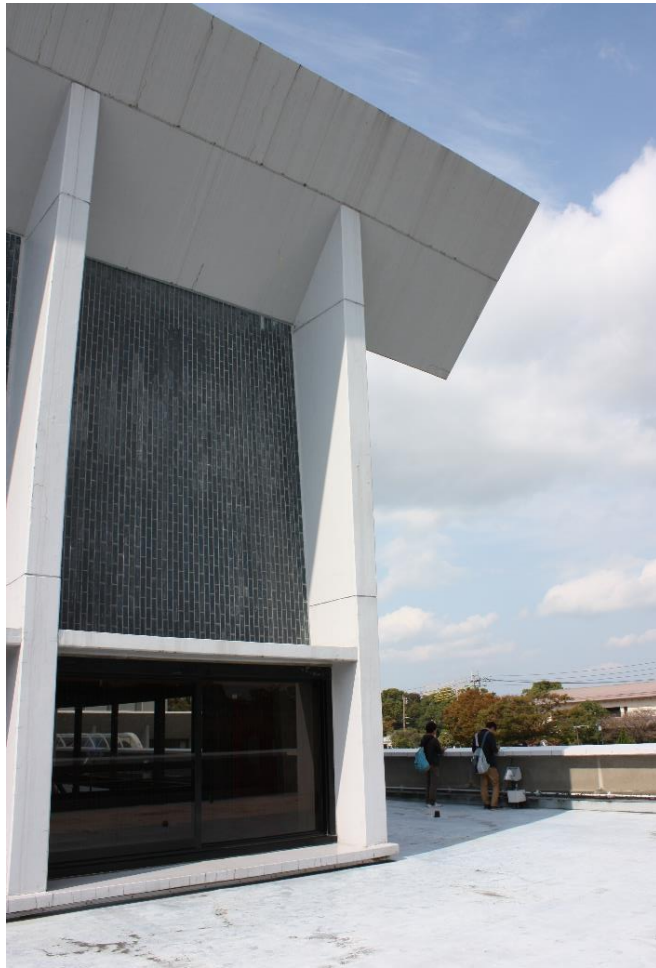
勾配のあるつなぎ梁

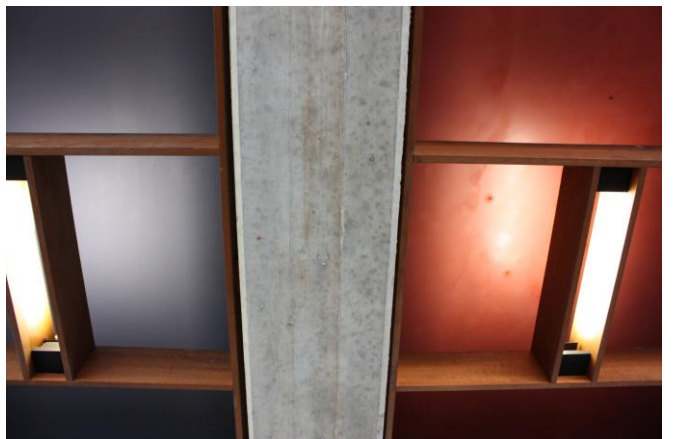
市松模様に彩色された1階ホワイエの天井

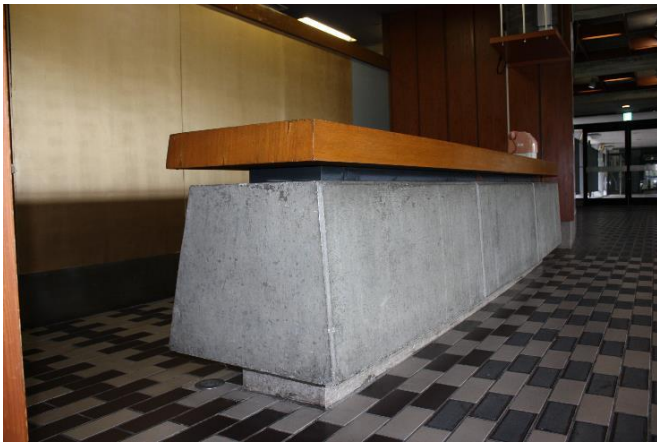
クロークカウンターのデザイン

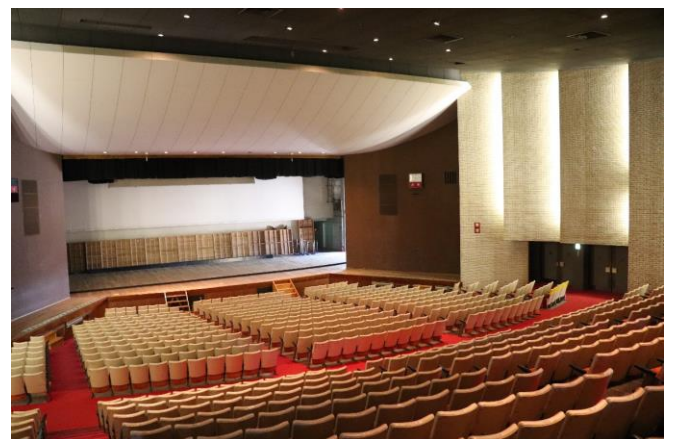
単床式の一体型のホール内部
